ANLEDNING TILL UNDERSÖKNINGEN

Vindsbrand i villa kl 13:55 den xx-xx-xx.

OBJEKTET

Enplansvilla med källare och vind, byggd 1964. Villan uppförd med träbjälklag, utvändigt klädd med fasadtegel. Vinden isolerad med sågspån, över den tilläggsisolerad med gullfiber. Fastbränsleanläggning, vedeldning. Till skorstenen fanns en evakueringsfläkt för rökgaser monterad.

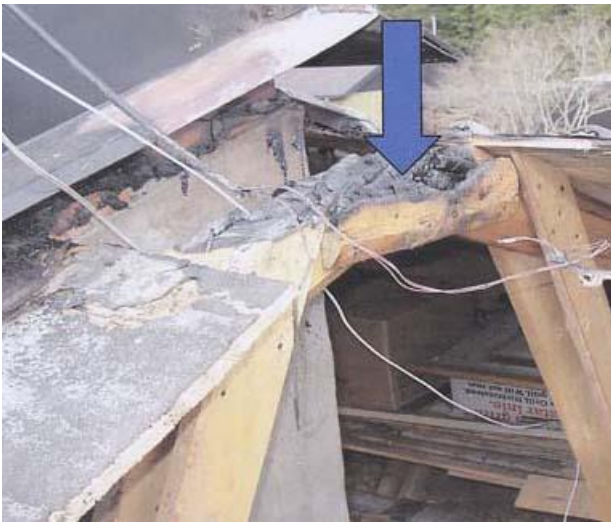
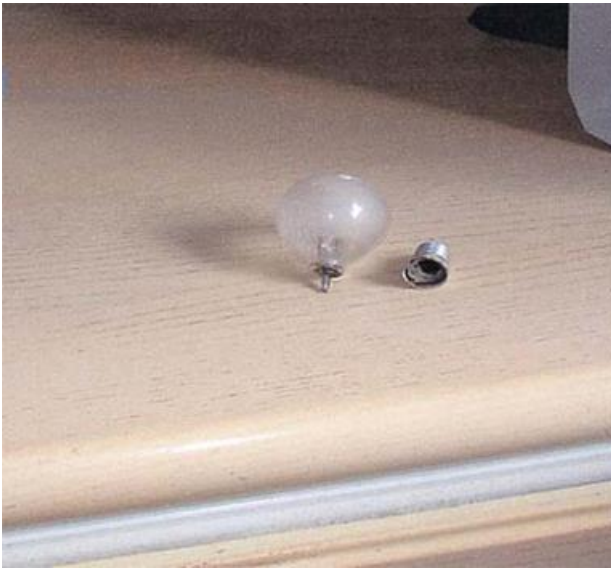
Vid undersökningen kunde konstateras att det inte fanns några skador eller andra tecken på murstocken, som skulle orsakat ett läckage och därav startat branden. Intresset föll på anslutningen av evakueringsfläkten, kontakten var placerad på en takstol, i området runt denna fanns det stora och djupa kolskador i takstolen. Bedömningen är att det är den primära startplatsen. Vad som förbryllade var de utspridda brandhärddarna, cirka 0,5 kvadratmeter, som fanns på 5 olika ställen i trossbotten. Vad som var gemensamt för dessa var att det passerade Vp rör med elkabel på samtliga platser. Efter samtal med ägaren visade det sig att det under tiden närmast före branden uppstått en del konstiga fenomen, bl.a har våffeljärnet varit strömförande, det har blixtrat i spishällen och ett på glödlampor har skjutit ut glaset från hållaren. Fastigheten var cirka 4 månader före branden utsatt för ett åsknedslag, vilket då inte orsakade några skador som kunde konstateras. En trolig orsak till branden kan vara glappkontant eller överledning vid evakueringsfläkten. Konsultation med elektriker tyder på att åsknedslaget orsakat skador i elsystemet, det skulle i så fall kunna förklara sekundärskadorna. Villan är nu renoverad och elsystemet kollat, elektrikern som gjort jobbet har inte hittat något som tyder på motsatsen.
