ANLEDNING TILL UNDERSÖKNING

Brand i tak på sommarstuga.

UNDERSÖKNINGEN UTFÖRD AV

Gert Lönnqvist, räddningstjänsten.

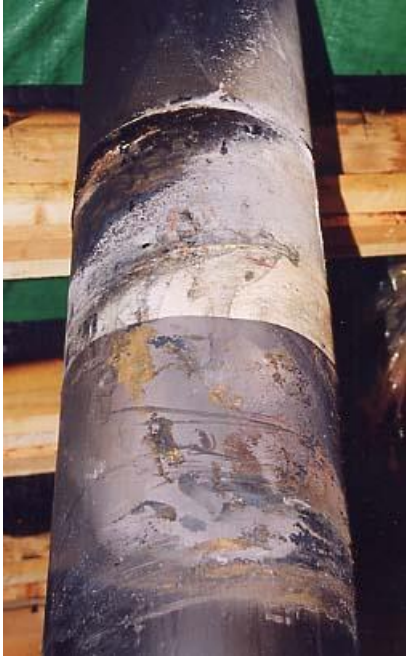
- Rökröret är invändigt fritt från sot.
- Plåtröret är utvändigt överhettat/blåanlöp höjd med takgenomföringen.
- Ståltubernas bultförband ligger i samma höjd som takgenomföringen.
- Vid demontering och delning av rökröret konstateras att det finns ett glapp om ca 5 cm i isoleringen, där stålrören är skarvade. Strålningsvärme har därför kunnat överhetta takbjälkarna i närheten och därmed förorsaka brand.

Branden har orsakats av att rökrörets isolering har sjunkit ihop (sintrat) vid rökrörets skarv. Denna skada kan ha uppstått vid en soteld men kan kanske också ha utvecklats i samband med hård eldning och tilltagande ålder. Olyckligtvis fanns skarven i höjd med takgenomföringen varför strålningsvärme har kunnat torrdestillera trädetaljer i takkonstruktionen och antända densamma.

Det finns all anledning att noggrant kontrollera äldre stålrörsskorstenar. Denna typ av rökrör tycks alltför ofta generera brandtillbud. Frågan är väl bara hur man vid brandskyddskontroll skall kunna få indikationer på att isoleringen är undermålig eller har andra defekter.

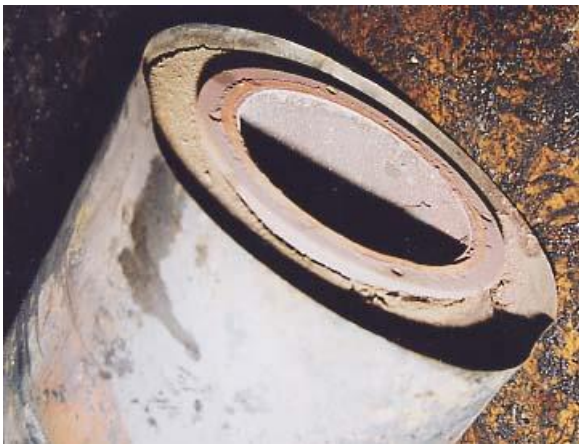
Undersökningen inleds dagen efter branden kl 13.00. Brandbilden visar att branden utvecklats i takbjälklaget runt brasaminens skorstensgenomföring. Takstolarna är i detta område nästan helt genombrända och branden har sedan spridit sig i intilliggande isolering och bärverk. Braskaminen består av en fyrkantig stållåda med glasluckor. Botten och sidostycken har infällda täljstensblock. Rökröret är monterat rakt ovanpå kaminen, utan krökar. Denna konstruktion torde skapa mycket höga røkgastemperaturer vid hård eldning i kaminen. Rökröret består av två invändiga ståltuber vilka är sammanbultade på mitten och utvändigt isolerade med 5 cm stenull. Isoleringen är skarvad i höjd med bultförbandet. Utanpå isoleringen finns ett skarvat plåtrör i hela rökrörets sträckning. Vid demontering av rökröret görs följande noteringar:
