## ANLEDNING TILL UNDERSÖKNING

Brand i flerfamiljshus.

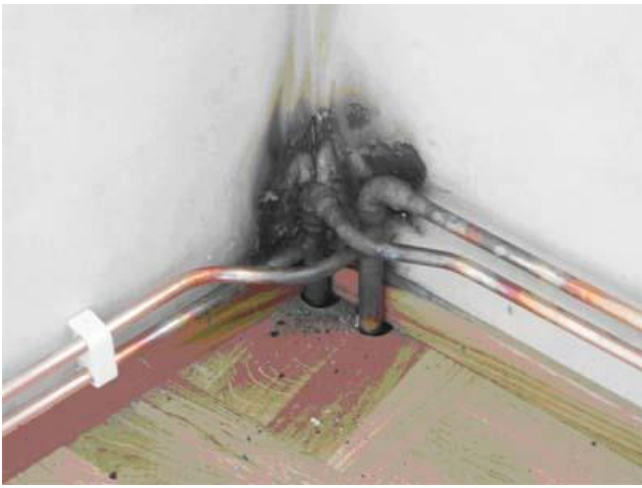
De sammantagna iakttagelserna på brandplatsen tyder på att den primära branden uppstått i cellplastisoleringen vid rörgenomföringen till badrummet. Den enda brandstiftare som påträffades i det primära brandområdet, var det lödningsarbete med svetsaggregat som utfördes på de rör som gått ut genom väggen och vidare ned genom bjälklaget till planet under.

Vid lödningen med svetslågan har troligen het gas strömmat bredvid röret ut till cellplasten där den har antänts (samma funktion som ett ”Dawisnät”).

Föreslå Boverket att mera ingående granska cellplasts inverkan på brandförloppet och då speciellt när det används i Br1 byggnader.

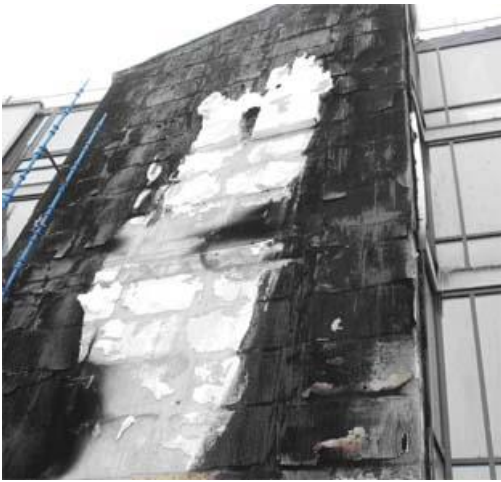
Spridningsrisk har funnits till hela fastigheten mycket beroende på valet av cellplast som isolermaterial. Även takfoten som bestod av brännbart material har medfört spridningsrisk genom att brinnande delar fallit ned och antänt underliggande lägenhet.
