ANLEDNING TILL UNDERSÖKNING

Villabrand.

OBJEKTET

Fastigheten är en 1½-plans villa med källare, byggd ca 1980.

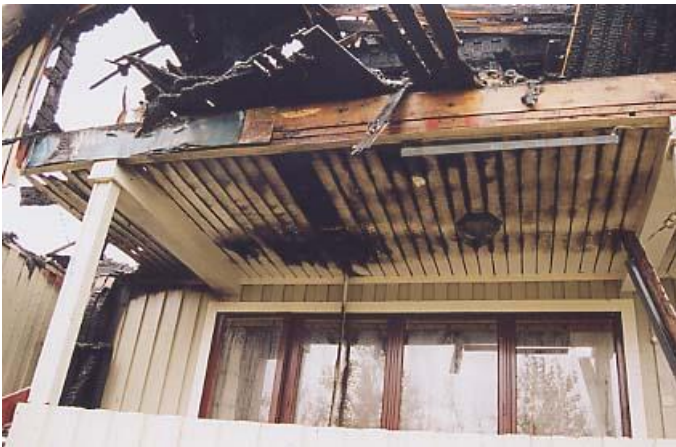
Skadorna är koncentrerade till villans balkong. Brandbilden styrker familjens berättelse. Branden har spridits från trossbotten in i två dolda utrymmen som finns längs med ovanvåningens ytterväggar, mot allrummet. Dessa utrymmen står i förbindelse med den oinredda vinden via takventilationens luftspalt, i vilken branden kunnat sprida sig upp på vinden. Branden har även spridit sig in i trossbotten mellan ovanvåning och vindsvåning. Taket över balkongen är nästan helt bortbränd och övervåningens fönster är söndersprängda av värmen. På grund av vittnesmålen och brandbilden fastställs primärbrandområdet till villans altan/balkong. Vid friläggning av balkonggolvet konstateras att det är svårt bränt med några genombrändningar. I resterna återfinns en balkonglåda, en trasmatta, gymnastikskor samt en ölburk med cigarettfimpar. Det finns dock inget brand-V på väggen vid fyndplatsen. Brandskadorna är störst i området utanför balkonggolvet där golvytan i de dolda utrymmena är bortbrända.

utvecklade inifrån trossbotten. I glespanelen finns fyra delvis infällda armaturer. Vid friläggning av glespanelen konstateras att det brunnit kraftigt inuti trossbotten mellan altanen och balkongen. Träbjälkarna är mest förkolnade i det fack i vilken den elektriska kabeldragningen för armaturerna finns. Vid friläggningen av elledningarnas VP-rör konstateras att denna legat klämd under en bärande bjälke vilket medfört att den på ett ställe är nästan helt platt. De svåraste skadorna på elledningen är koncentrerade till armaturen på altanens västra sida. På grund av de svåra skadorna kan man ej bedöma om elledningarna blivit angripna av skadedjur (möss). Hela ledningen och dess armaturer demonteras och skickas, för analys av kortslutningsskador, till SKL. Vid kontroll av gruppcentralen konstateras att 1 st 10 amp säkring, till husets ovanvåning, har löst ut.
