## **ANLEDNING TILL UNDERSÖKNING**

Brand i järnvägsvagn (sovvagn) som var placerad som näst sista vagn i tågsättet och stående på Centralstationen i X-stad.

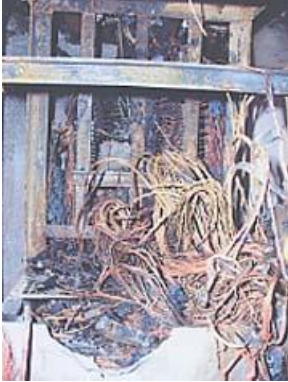
Undersökningen utfördes två dagar senare med början klockan 08.45 och avslutades klockan 10.45. Vagnen hade då flyttats till rangerbangården och var avspärrad med polisens avspärrningsband och skylt. Primärbrandområdet kunde konstateras till ett utrymme (ca 70x70 cm och hela vagnens höjd) intill en av toaletterna. Utrymmet var åtkomligt från både toaletten och korridoren via låsta dörrar och innehöll styrutrustning för ventilation och värme för vagnen. Kupén närmast toaletten blev både brand och rökskadad. Övriga kupéer och korridor blev rökskadad samt att stora mängder klorider spreds i vagnen. Kostnad ca 5 miljoner.

Efter utförd undersökning av tågagnen konstaterades att den exakta brandorsaken inte kan fastställas men att branden med största sannolikhet startat i styrenheten för värmesystemet. Företaget X har senare utfört en egen utredning där det konstaterades att det fanns ett tekniskt fel på styrkortet till värmesystemet.

*Styrenheten till värmsystemet där branden med största sannolikhet har startat.*
