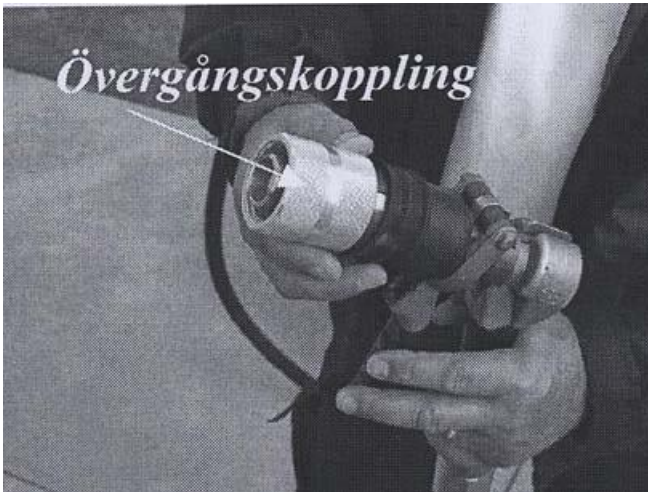
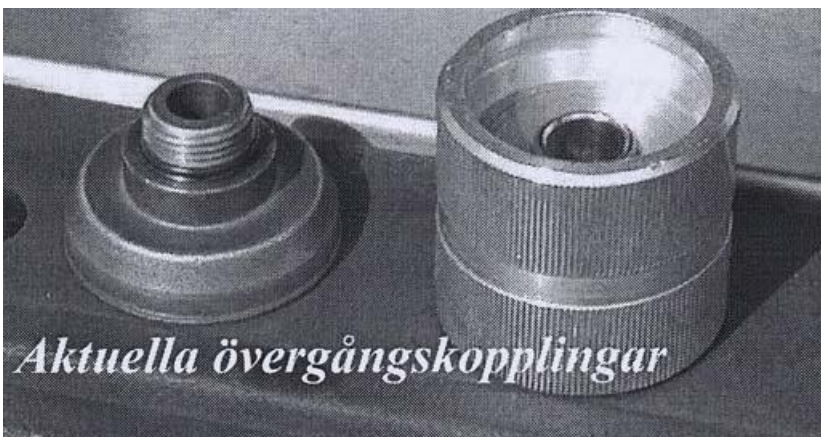
När räddningsstyrkan anländer konstaterar man att det strömmar ut gasol i både gas och vätskefas. Området spärrades av då tankmunstycket inte gick att lossa förrän trycket i tanken sjunkit. Man fann inget synligt fel på tankmunstycket, räddningsledaren bedömde att orsaken var handhavandefel av den som tankade. Bilen som tankades var av märke X, den var från Holland. Motorgasen är en LPG-gas, gasol-propan, till skillnad från den vanligare förekommande naturgasen. En tekniker från företaget X, ett företag som servar gasstationer, kallades till platsen, han anlände strax efter 20.00. Räddningsledaren hade också telefonkontakt med en person från biltillverkarens haverikommission. Klockan 20.10 rapporteras att påfyllningshandtaget har lossats från bilens tankanslutning.

Enligt förestånderskan för bensinstationen går det inte att tanka en naturgasdriven bil på denna anläggning, kopplingarna omöjliggör detta. Enligt hennes uppfattning, hon var inte själv på stationen när händelsen inträffade, hade den tankande bilisten fel på sin tankanslutning. En fullständig rapport över händelseförlopp och orsak kommer att sammanställas av en säkerhetsansvarig på macken, en rapport som kommer att sändas till Räddningstjänsten.

På pumpen sitter en instruktion över anläggningens konstruktion och tillvägagångssättet vid länkningen, både på svenska och engelska. På instruktionen står att en holländsk länkanslutning kräver en extra adapter, vilken tillhandahålles på stationen. I detta fallet begärdes aldrig någon sådan av den holländske bilföraren.
