### **BRANDORSAKEN**

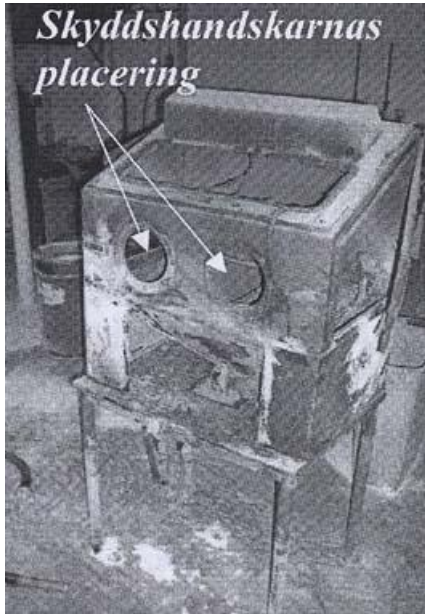
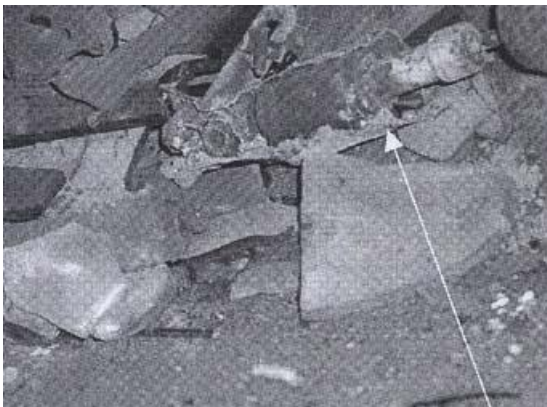
Det får nog anses rätt så klarlagt att en explosion av titanpulvret orsakats av en gnista från den stålborste som användes. Varför har det inte hänt något vid de tidigare tillfällena? Ovan talar jag om den ideala blandningen, som erfordras för att en antändning skall ske, den uppnås dessbättre inte alltid. Men riskerna är ändå så uppenbara att man aldrig ens får närma sig den. Andra faktorer kan naturligtvis också ha påverkat förloppet. Man talar om arbetsstyckets temperatur när bearbetningen inleddes. Hur hög var den? Kan den ha haft en avgörande betydelse?

*Inne i den urbrända blåstringsboxen låg resterna av den stålborste som användes.*

Arbetsmetod, arbetsredskap bör ses över. Stålborsten är väl inte

direkt rekommenderbart i en så dammig koncentration.  
Blåstringsboxens ventilation och filter behöver kanske anpassas efter vilken produkt som kommer till användning. I den mån Räddningstjänsten kan bidra med ett förhöjt brandskydd så står vi naturligtvis till förfogande, både vad avser information och utbildning.
