OBJEKTET

Stort bostadshus på en bondgård ca.8 km. från brandstationen i X-stad. Huset är ca. 40 år och är byggt i trästomme med tegelväggar och takpannor på taket. Sovrummen finns på övervåningen i huset och händelsen inträffade på första våningen i vardagsrummet. Huset värms upp av direktverkande element.

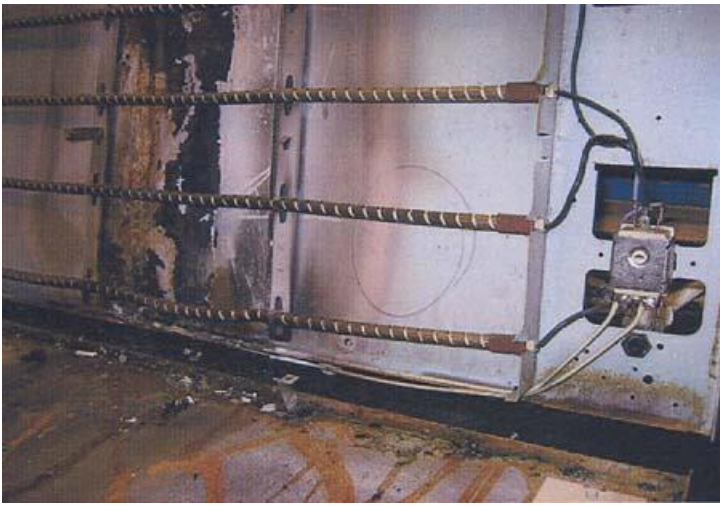
Vid brandutredningen kontrollerades det brandhärjade elementet samt övriga direktverkande element i huset. Elementet av märke X (identifierat märke) 220 volt 1200 watt. GIF 12-2.

Direktverkande el-element som vid kall väderlek i ett stort rum går för fullt, utan att termostaten slår ifrån. Efter så många år har det blivit ett så torrt materiel bakom elementet så att det har fattat eld.

Brandvarnare som inte fungerade byttes ut direkt, och vikten av att man byter batteri minst en gång per år påtalades. Gamla direktverkande el-element som är ca. 40 år har tjänat ut. Direktverkande element som inte är oljefyllda blir oftast alldeles för varma, eftersom inte dessa var anpassade för rumsvolymen. Vid kall väderlek i ett äldre hus med begränsad isolering värmer dessa hela tiden utan att termostaten slår ifrån. Detta påtalades för ägaren som rek. att byta ut dessa element i hela huset alt. byta till annan värmekälla.
