UNDERSÖKNINGEN UTFÖRD AV

Rolf Åkerstedt, räddningstjänsten.

HÄNDELSEN

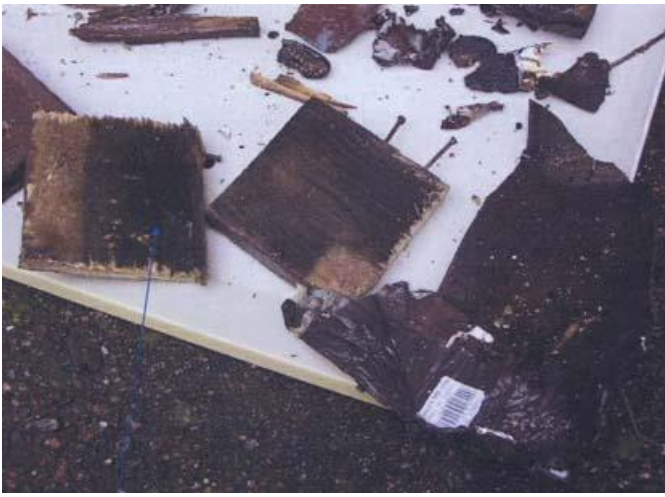
Garaget som undersöktes låg i direkt anslutning mot en tegelvilla. Garaget var ca 30 kvadratmeter stort. Villan var i två plan på ca 200 kvadratmeter. Garaget var av trä, med ett tak, bestående av en träkonstruktion (råspont) belagt med ett papptak av ordinär typ. Villan och garaget var byggt någon gång på 30 talet. Pappen på garagetaket var bytt då och då. Sist det var bytt var för ca 5-6 år sedan trodde ägaren. Han hade själv bytt pappen samt även tjärat densamme. Papptaget var även omtjärat för något år sedan. I skarven mellan garagetaket och villan var pappen tätad med en skarvtejp med benämningen märke X (identifierat märke), artikelnummer xxx. Tejpen är 50 mm bred och finns på tio meterslängd. Det fanns två lager med tejp som låg omlott med varandra. Tejpen är uppbyggd med ett lager tjärliknande medel som rangerar som lim, samt en skyddsfolie på ovansidan som skydd mot väder och vind. Denna folie är svartmålad. Folien var monterad på pappen samt vissa delar av den låg direkt mot träreglarna och råsponten i garagetaket. Vid ett ställe var det kolat i träet. Det svarta på folien var avnött. Träregeln som låg monterad under tejpen var kolad på en sträcka av ca 20 centimeter. Kolningen på träregeln var relativt ytlig. Här var det betydligt varmare än på övriga delar av tejpen.

Det enda troliga alternativ för brandorsak är att tejpen på något sett slitits eller skrapats så att folien på tejpen kommit i dager. Det i sin tur har gett resultat att solen under åren värmt upp folien som låg mot träkonstruktionen. Av värmen som bildats vid solljus så har antändningstemperaturen för träet har sjunkit under årens lopp. Klart är det dock att träregeln är kolad på grund av värme. Till sist, en riktig solig sommardag har träkonstruktionen börjat kolat och rökalsstringen var ett faktum.

Här syns kolningen av underliggande trädetaljer.
