Thairestaurang på X-gatan åter drabbad av en köksbrand, onsdagen den xx-xx-xx klockan 10.32. När räddningsstyrkan anlände till restaurangen, klockan 10.42, hade brandens släckts av innehavaren med hjälp kökets brandsläckare.

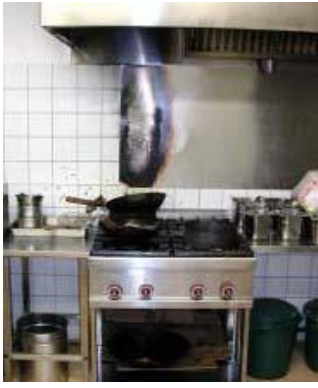
Enligt den kvinnliga innehavaren antändes wokpannan, som stod under uppvärmning på gaslågan. Pannan innehöll bl.a. matolja som brann med höga lågor rakt upp i fläktkåpan, där imkanalen och en lysrörsarmatur blev utsatta. Av brandbilden att döma har elden i inledningsskedet varit dramatisk. Utan tvekan har kvinnans snabba insats haft en avgörande betydelse på brandförloppet, med kökets kolsyresläckare lyckades hon slå ner lågorna. Som framgår av bilderna har elden kraftigt påverkat imkanal och lysrörsarmatur. Armaturens plastkåpa hade smält ner och hängde i sotiga strängar ner över gasspisen. Trots detta pågick det fortfarande matlagning på samma spis vid min platsundersökning ett par timmar efter branden. Flera gäster fanns då också i restaurangens matsal.
