## ANLEDNING TILL UNDERSÖKNING

Villabrand.

### OBJEKT

Enplans villa med hel källare. Fasaden är av Mexitegel, taktäckningen är betongpannor.

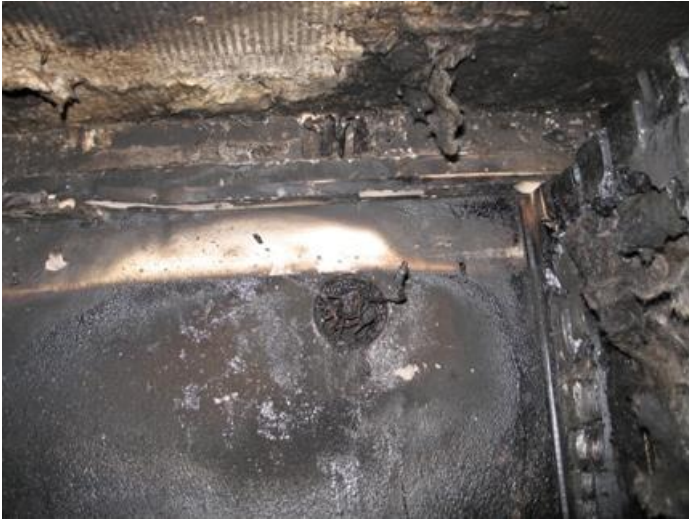
I bastun är brandstartsrummet. Bastun har ej används på länge, utan används som förråd. Bastuaggregatet har ej varit aktiverad, påslaget stod på OFF. Branden har varit hög, alltså ej på golvet och ej hellre på bastuaggregatet. Bastuväggen mot norr finns en övertäckt

övertäckt eldosa. I den övre kopplingsdosan har trådarnas isolering smält och har blivit så varma att bastupanelens baksida börjat brinna.

Varför elledningarna i den översta kopplingsdosan blivit för varma kan ej konstateras. Branden har accelererat och antänt taket i bastun

- Brandstartsrummet är bastun.
- Brandstiftaren är elfel i kopplingsdosan norra väggen i bastun.
- Brandbilden är hög.
- Ingen indikation på brandfarlig vara i brandområdet.

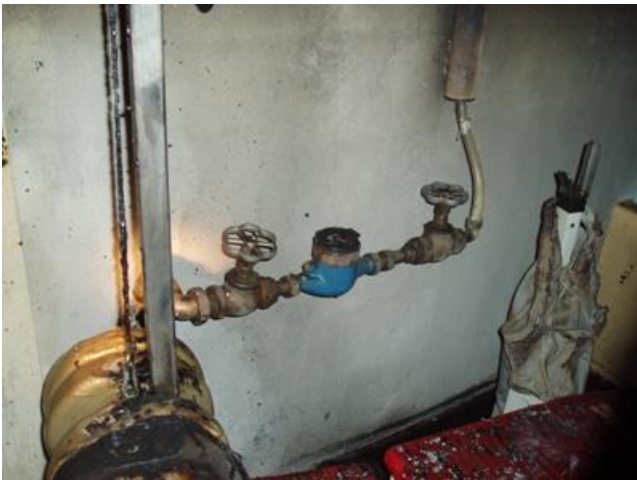
samt väggarnas övre del och det som fanns på sittbänkarna. Branden fortsatte ut genom bastudörren och antände bastuns yttervägg.

Hettan från branden, har en PVC-slangen på inkommande vattenledning försvagas och gått sönder. I närområdet för bastun

finns värmeskador, i övrigt rökskador. Värmeskador finns på belysningsarmatur på väg till bostadsdel. Bostadsdelen har rökskador och lite värmeskador.
