ANLEDNING TILL UNDERSÖKNINGEN

Brand i husvagn som spred sig till ytterligare två husvagnar som i sin tur hotade att sprida sig till en intilliggande byggnad.

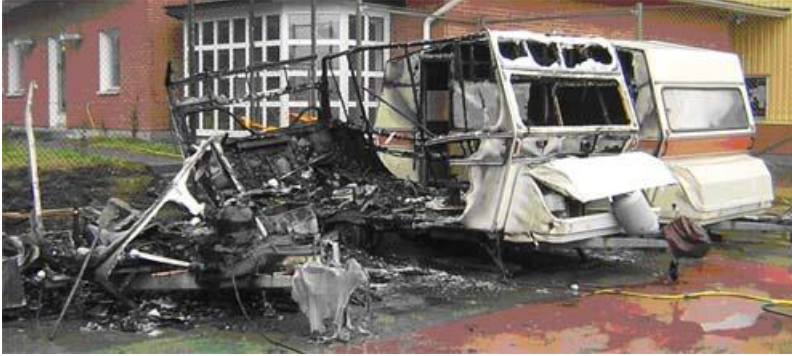
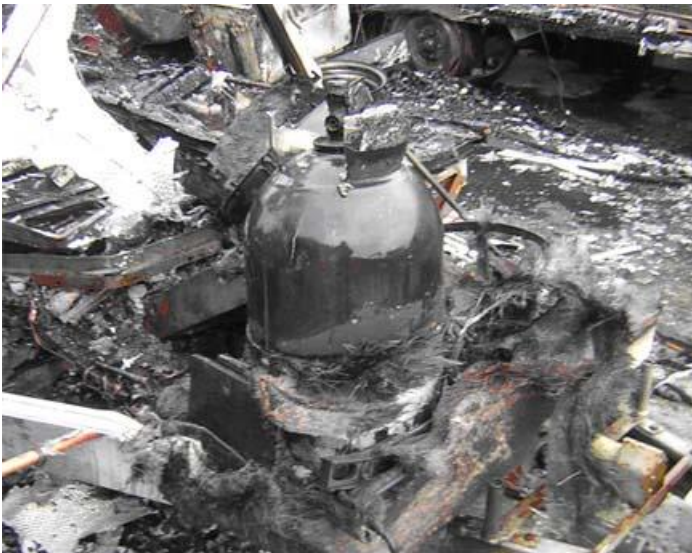
Undersökningen görs dagen efter med början kl 13.30. Förutom undertecknad och kriminaltekniker NN, finns husvagnsägarna på plats. De berättar att el varit anslutet till vagnarna och att gasolen varit avstängd när de lämnades på fredagen. Den elektriska värmepannan i den husvagn där branden börjat har varit påslagen. Primärbrandområdet kan fastställas till den husvagn som står längst bort från byggnaden. Den vagnen har de största brandskadorna och i stort sett inget annat än chassit återstår. Primärbrandplats går ej att fastställa, men bedöms med ledning av skadorna ligga i vagnens mitt. Rester av elinstallationen som finns i vagnens mitt tas till vara för att sändas till SKL. Det material som tas till vara är en batteriladdare som varit ansluten och elpatronen till pannan. Den gasolflaska som brunnit undersöks. Flaskan visar sig vara av aluminium. Brandpersonalens uppfattning att det var komposit berodde på att rester av brunnet glasfibermaterial låg på flaskan och därför såg den ut som en kompositflaska. Flaskventilen var stängd. Smältsäkringen har utlöst vilket förklarar brandpersonalens iakttagelse av att det brunnit från en gasolflaska. (sannolikt har även säkerhetsventilen löst under brandförloppet.) Vid undersökning av byggnaden kan konstateras att plåtgarneringen och delar av takfoten närmast husvagnarna har sotskador och att de glasrutor i burspråket som vetter mot de brunna husvagnarna har värmesprickor.

Svar från SKL betr. det tillvaratagna materialet har kommit. Det har i brandresterna inte iakttagits något fel som förklarar brandens uppkomst. Trots SKL:s undersökning går elfel ej helt att utesluta som brandorsak. Det går heller inte att utesluta anlagd brand även om det inte finns några vittnen eller något annat som tyder på detta. Möjligheten att osedd ta sig fram till husvagnarna är stor. Slutsatsen är därför att brandorsaken kommer att förbli okänd.

Fastighetsägaren och husvagnsägarna har den hårda vägen lärt sig vad rätt avstånd mellan husvagnar och mellan husvagnar och byggnader kan betyda. I framtiden kommer de att bli ambassadörer för att avståndsreglerna hålls både på olika campingplatser de besöker och på husvagnsuppställningar på byggarbetsplatser. Pga. det ringa avståndet mellan vagnarna och att dörröppningarna var i den smala gången mellan vagnarna skulle branden kunnat bli förödande om det funnits människor i vagnarna.
