ANLEDNING TILL UNDERSÖKNINGEN

Brand i torktumlare i tvättinrättning. Andra gången på kort tid som det brinner i torktumlare i samma tvätt. Polispatrullen som var på platsen gör bedömningen att någon form av brott kan föreligga.

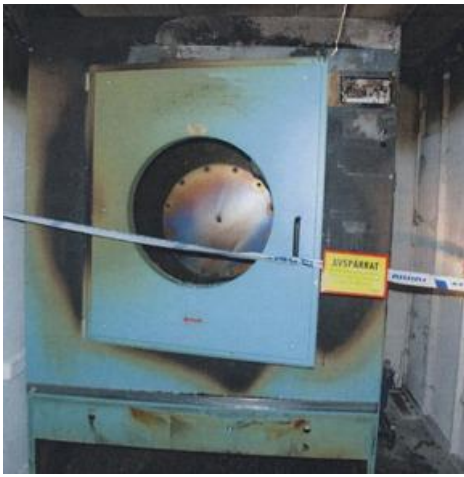
Torktummlaren där branden började är helt utbränd och totalskadad. Lysrörsarmaturer, kablar etc inom ett område av ca 10 m från primärbranden har kraftiga smältskador. Brand och sotskador i taket omkring tummlaren. I utrymmet förvaras stora mängder rentvättat tvättgodset som ligger på stora bord. Allt detta är svårt sotskadat. Butiksplanet har omfattande sot och rökskador som till stor del uppstått p g a att dörren mellan våningsplanen stått öppen.

Undersökningen påbörjas på onsdagen kl.09.30 Ägare, personal och saneringsföretag finns på plats. Det kan konstateras att primärbrandområdet är den nisch i väggen där torktumlaren står och att primärbrandplatsen är torktumlaren. Tummlaren har kraftiga värmeskador i lacken och inne i trumman ligger rester av brända golvmoppar. Tummlaren är av märke X (identifierat märke) modell 1996 serienr. xxx. Vid närmare undersökning kan det konstateras att brandskadorna i huvudsak finns inne i tummlaren, både i trummans botten, men även i tummlarens botten där allt ludd samlas. Plåten har kraftiga värmeskador, men luckan är till stor del oskadad vilket tyder på att den stått öppen under brandförloppet. Tummlaren värms upp med varmvatten och en fläkt blåser luft via värmepaketet och in i trumman. Trumman drivs av en utvändigt placerad elektrisk motor som i sin tur driver en axel varpå två gummitrissor som får trumman att snurra, sitter monterade. Dvs. det finns ingen drivrem som kan slira och orsaka brand. Utvändigt på tummlarens baksida där värmepaket, fläkt, drivmotor och elinstallation sitter, finns inga brandskador. Ägaren informerar om att torktemperaturen vid torkning av golvmoppar ligger vid ca 80 ° C.

Slutsatsen är att branden orsakats av självantändning i golvmopparna och att självantändningen i sin tur orsakats av att rester av moppolja funnits kvar trots tvättning. Kombinationen av olja som kan självantända, ca 80 ° värme och lagom lufttillförsel har alltså orsakat branden.

Samtal med ägare och personal. Ingen av dessa hade någonsin hört talas om risken med självantändning i samband med golvmoppar trots att man hanterar stora mängder moppar årligen. Rutinerna i samband med tvättning/torkning av moppar kommer omgående att ändras så att tummlaren töms och mopparna placeras ut på ett sätt så att de ej kan självantända. Ägaren informerades om vikten av brandteknisk avskiljning och att dörrar skall hållas stängda. Med tanke på resultatet av branden som kunde avläsas i form av sot i butiksplanet, var det inte svårt för ägaren att ta till sig informationen.
