ANLEDNING TILL UNDERSÖKNING

Brand i köksfläkt.

OBJEKTET

3 r o k i flerbostadshus byggt 1990.

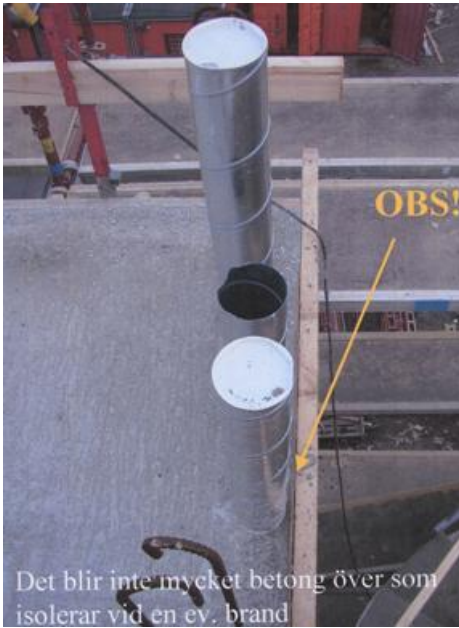
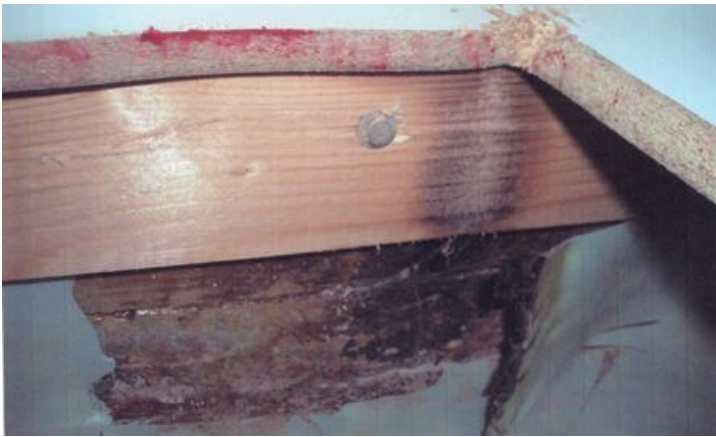
Var på plats dagen efter branden men fick inte tillträde till den brandskadade lägenheten. Lägenheten ovanför kom jag däremot in i och den var desto mer intressant byggnadstekniskt. I kastrullskåpet hade ett hål sågats upp för att kunna undersöka spridningen från branden. Där hade "korkmattan" som var uppdragen en bit på väggen smält av värmen, träregeln till skåpet hade fått en mindre kolning och röken hade kommit ut köket via springan mellan regel och vägg. Att värme och rök sprids vertikalt mellan lägenheter ser man ofta men inte så snabbt som i det här fallet. Kontaktade bostadsbolaget som äger fastigheten för att få reda på konstruktionen av köksventilationen. Det visade sig att kanälrören är ingjutna i betongen där de enl. ritning ska ha ett inbördes avstånd av minst 50 mm. Om rören är fixerade mitt i väggen får man 60 mm betong på var sida om rören eftersom väggen är 220 mm tjock. Detta mått stämde i den brandskadade lägenheten, hur det ser ut på de övriga 10 våningarna får bostadsbolaget mäta fram när de kommer på ett sätt att utföra åtgärden.

Spridningen av rök och värme har varit för snabb. Avskiljning av lägenheter i EI-60 har inte hållit måttet i detta fall. När man gjuter in ventilationskanaler i betong finns risk för att den föreskrivna tjockleken på betongen mellan byggnadsdelarna inte följs. Om betongen dessutom blir undermåligt vibrerad kan luftfickor bildas som gör att spridning av brandgas kan ske. Reglerna och efterlevnaden för ventilationskanalers utformning kan ifrågasättas.

Läckage från schaktet under kastrullskåpet, där det fanns risk för brand- och rökspridning.
