HÄNDELSEFÖRLOPP

UNDERSÖKNING

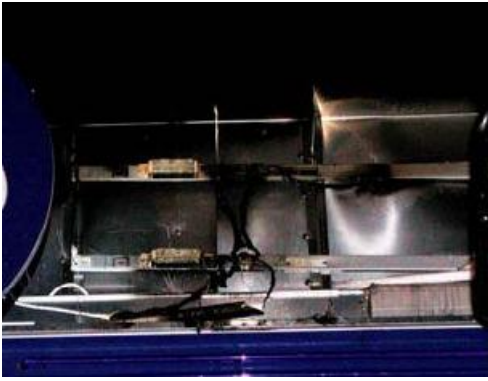
Ljusrampens fasad, elledningar till lysrör och drosslar brända och delvis nedsmälta.

Branden har startat i drossel eller kondensator till lysrör. Värme eller låga har antänt plasten i skärmtaketets ljusramp. Plasten smälter och droppar brinnande ner mot marken.

Elfel i lysrörsarmatur, sannolikt drossel orsakade brand som spred sig till ljusrampens plathölje.

Innanför skyltfront med brunna kablar och elkomponenter
