Brand vägg och trossbotten.

En och en halv plans enfamiljshus om tre rum och kök.

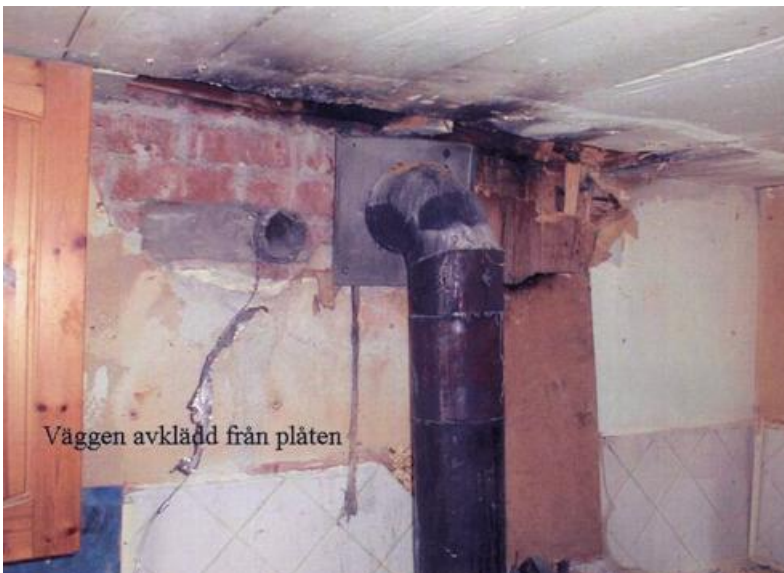
Var på plats två dagar efter branden och konstaterade att hela installationen med braskamin och köksfläkt verkade vara undermåligt konstruerade. Den murade skorstenen har varit utsatt för lite ändringar under årens lopp. Bl.a. hade det funnits en spis där badrummet är idag. Avståndet mellan rökröret i plåt och undertaket var för litet. Dessutom var inte ytskiktet i taket obrännbart material. Väggen bakom kaminen var däremot klädd med vanlig svartplåt.

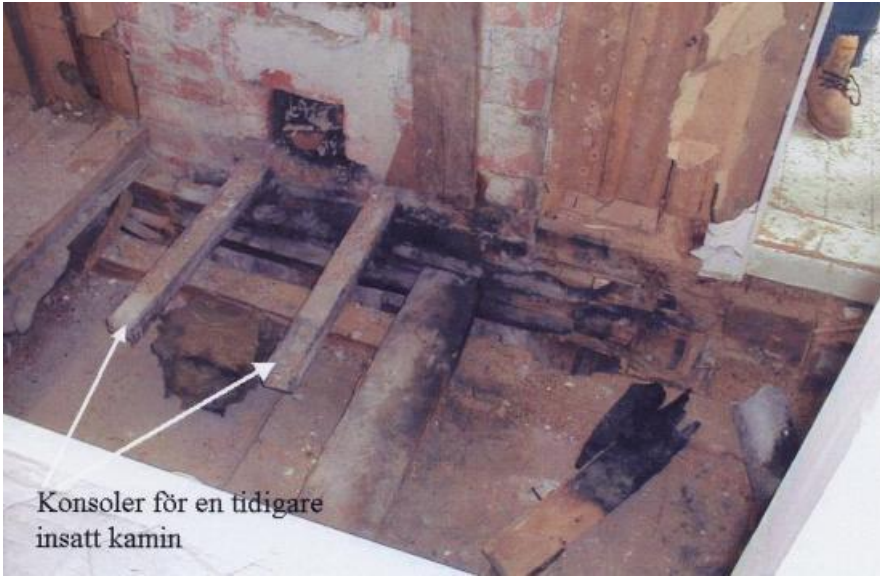
Konsoler för en tidigare
insatt kamin
