”ASFALTVÄRMAREN”

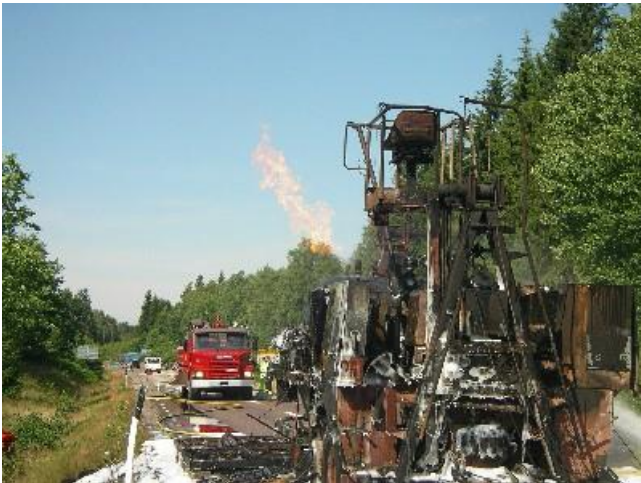
Vid undertecknads ankomst var X-by-styrkan redan på plats och hade påbörjat angrepp med vattenkanon på tankbil, för kylning av maskin och dämpning av brand i skog intill vägbanan. Maskinen var totalt övertänd och ur säkerhetsventilen brann en gaslåga med en höjd av ca. 10- 15 meter. Mycket kraftig rökutveckling syntes. Kontaktade maskinföraren för att informera mig om mängder bränsle och övriga fakta om läget.

Arbetsmaskinen blev totalskadad. Inga personskador uppkom. Vägen var avstängd under hela den tid insatsen varade. Trafiken leddes förbi på mindre grusvägar. Detta skapade en del problem då mycket tung trafik passerar, bl.a. många timmerbilar. Inga incidenter uppstod dock inte, vad jag vet, p g a detta.
