ANLEDNING TILL UNDERSÖKNINGEN

Brand i vägg på nybygge.

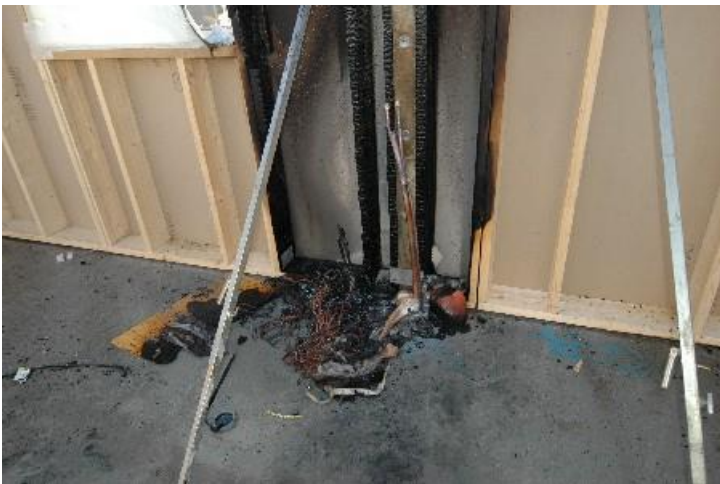
Filtten användes felaktigt ihoprullad med en fiberskiva ovanpå för att förhindra värmeförlust. När temperaturen steg under dagen räckte inte kylan till för att kyla ner filten och den började brinna.

Fiberskiva samt rester av värmefiltten.

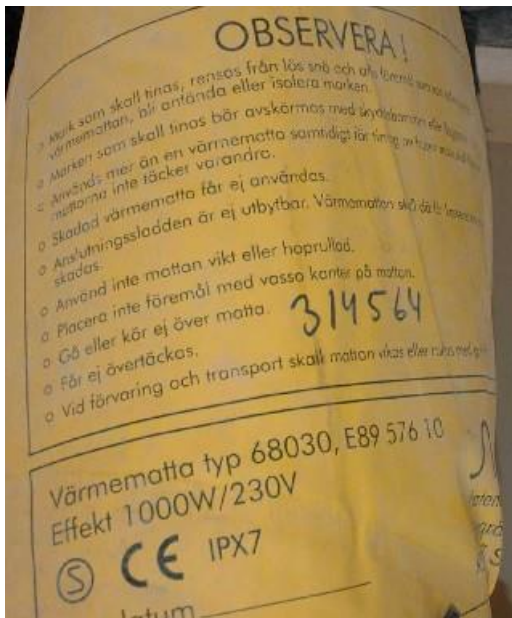
Utfördes av Thomas Johansson. Polispatrull på plats var med vid undersökningen. Kontroll av samtliga ledningar som tillhört värmefiltten för att utesluta elfel. Fann inga fel. I byggnaden intill användes en likadan värmefilt på samma sätt, denna användes som referensmateriel. På filten stod angivet att den inte skall användas ihoprullad.

Varningstext: "Använd inte mattan vikt eller hoprullad."
