ANLEDNING TILL UNDERSÖKNINGEN

OBJEKTET

Terassvärmare märke X (identifierat märke) CE märkt. Gasolflaska PK10 (komposit). Vid brandtillfället var vätskenivån i flaskan upp till kanten på den nedre blå ringen. Värmaren stod placerad ca 3 m från en villafasad bestående av stora fönster och träpanel. Terrassen som värmaren stod på bestod av trätrall.

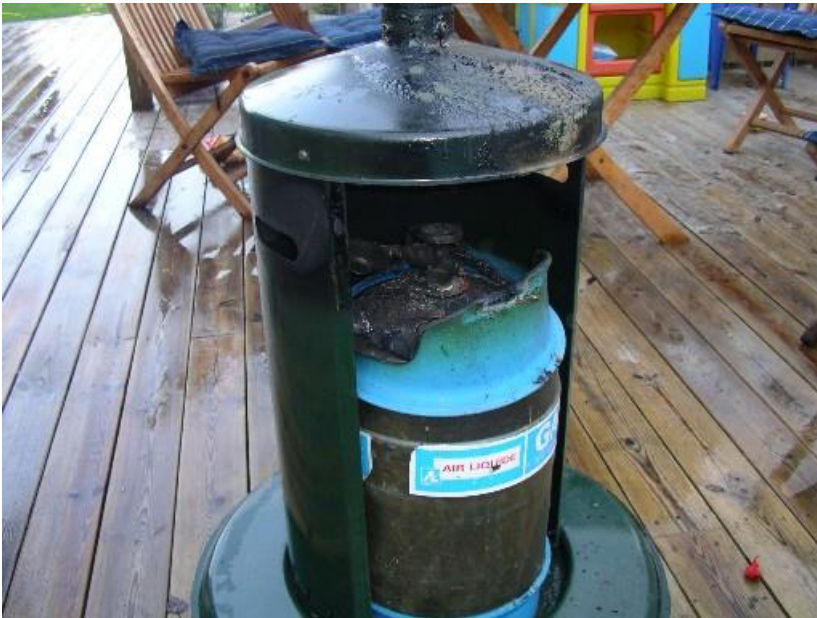
Det kan konstateras att bärringen till flaskan har en kraftig brandskada. Dessutom sitter den löst så att den vridits ur sitt ursprungliga läge. Smältsäkringen är hel. Den röda plastproppen som suttit framför säkerhetsventilen har smält. Det finns lika mycket flytande gasol i flaskan som ägaren beskrivit att det fanns före branden. Varken ägaren eller brandpersonalen har gjort någon iakttagelse som tyder på att säkerhetsventilen löst ut under brandförloppet.

Plasten bakom säkerhetsventilen är i stort sett oskadad. Detta tyder på att den ej öppnats, vilket också bekräftar av ägaren och brandpersonal.

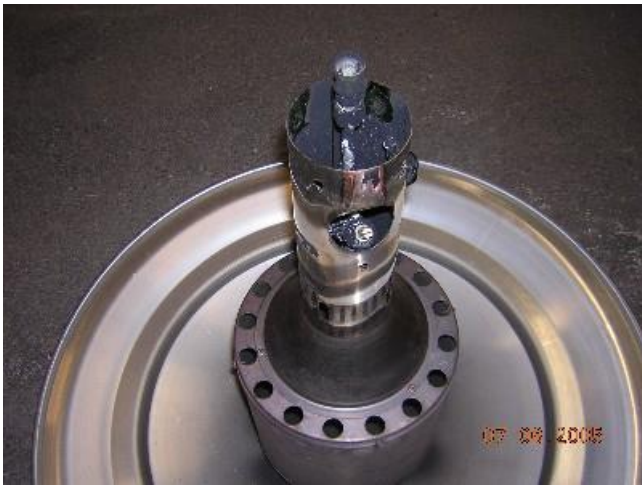
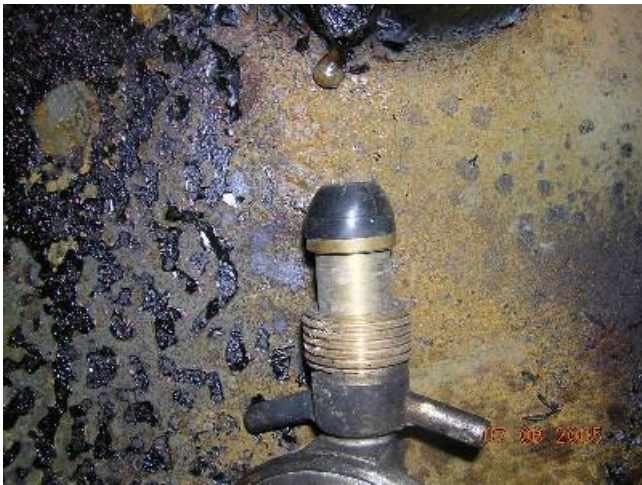
läckage funnits där. Med tanke på att slangen är fabriksmonterad med klämring så är det dock inte troligt att läckaget varit här. Alt.1 Mycket tyder på att läckaget varit här. Brandmannens bestämda uppfattning att reduceringsventilen ej var ordentligt fastskruvad i kombination med sprickor i gummikonan. (Om förskruvningen är rätt åtdragen så har sprickorna i gummikonan ingen betydelse.) Ett mindre och långsamt gasolläckage skulle ha runnit ut i ventilationsöppningarna och troligen varit för utspätt med luft för att kunna åstadkomma branden. Men ett läckage mellan mellan flaskventil och reduceringsventil gör att oreducerat tryck läcker ut. Gasolströmmen har då troligen kunnat komma upp i röret upp till brännaren och där antänts. Branden har sedan spridits neråt i röret och fortsatt att brinna runt flaskventilen.

Gasol har läckt ut mellan flaskventil och reduceringsventil p g a att förskruvningen ej varit åtdragen på rätt sätt. Eftersom trycket var oreducerat har gasol kunnat strömma uppåt i röret så att den antänts av brännarens normala låga. Därefter har branden spridits ner till flaskans överdel.

Gummikonan som skall täta i flaskventilen. Synliga sprickor finns.

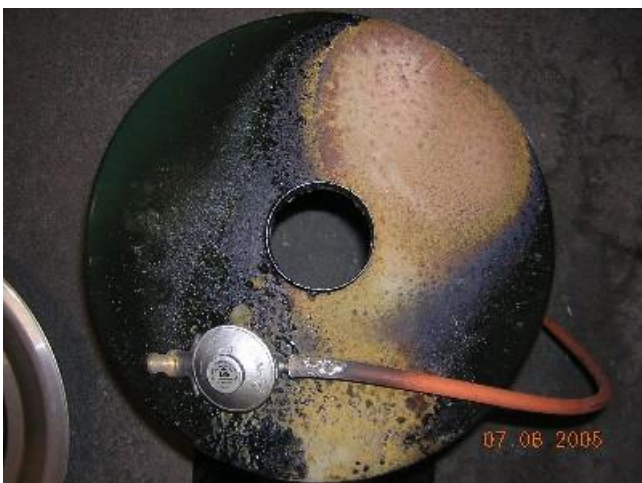
Efter undersökningen av flaskan kontaktas varuhuset och deras personal plockar fram den isärplockade värmaren så att den kan undersökas. Gasolslangen från reduceringsventilen upp till brännaren är avbränd uppe vid brännaranlutningen. Vid anslutningen till reduceringsventilen saknas klämring. Gummikonan som skall tätas i flaskventilens säte, har ett antal sprickor. Röret som gasolslangen upp till brännaren går i är helt sotat på insidan. Plåthöljet i vilket gasolflaskan stått har kraftiga brandskador i färgen i huvudsak på den övre delen.

Gasolslangen saknar klämring/slangklämma och är brandskadad.
