## ANLEDNING TILL UNDERSÖKNING

Motorrummsbrand i linjebuss under färd.

Bussen av märke X (identifierat märke) av årsmodell 1999. Bussen gick i linjetrafik med plats för 50 personer. Motorrummet saknar såväl släckanläggning som branddetektering.

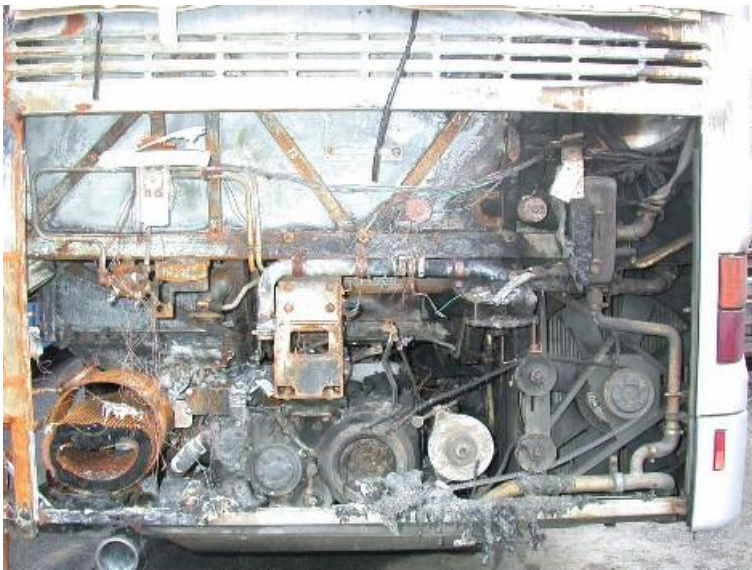
Bakre motorluckan av aluminium har smält i den vänstra delen. Brandbildens lågpunkt finns i bakstammens vänstra del kring luftfilterbehållaren. Bränsletank och påfyllning är intakta. Tankinnehållet har inte påverkat brandförloppet. Webstovvärmare monterad till höger i motorrummet är oskadad. Batterier uppvisar heller inga skador. Branden har trängt in i bussen genom den krossade bakrutan. Skadorna är begränsade till rök och värmeskador i den bakre delen. Brandskadornas lågpunkt kan lokaliserats till vänster sida om motorblocket och spår efter den intensiva branden finns i isoleringsmaterialet i motorrumstaket ovanför utblåsningsröret bakom turboaggregatet. Det finns också spår av intensiv brand på insugningsröret ovanför cylindrarna 4-6. Gummislangen för skarv till matarledning och retur har brunnit i den sekundära branden under den bakre, inre motorluckan. Kontroll av bränslerör, utan anmärkning. De skäckoljeslangarna för returbränsle från respektive cylinder är förintade av branden, mellan cylindrarna 4-6.

Branden har sitt ursprung i motorutrymmet till vänster om motorblocket. Spåren i brandresterna visar att primärbranden uppstått i anslutning till ventilkåporna på cylindrarna 4-6 och dess intensitet har varit sådan att något annat än brännbar vätska som brandstiftare, kan uteslutas. En kontroll av tryckrören, bränslepumpen, bränslefilter, matar- och returledningarna från tanken visar att dessa varit helt täta innan branden. De skäckoljeslangarna av fiberarmerat gummi, som för returbränsle mellan cylindrarna går inte att kontrollera. Slangrester för cylindrarna 4-6 saknas helt. Det är en bestämd uppfattning att branden uppstått på grund av bränsleläckage från de ovan nämnda skäckoljeslangarna. Förvisso är trycket i dessa slangar lågt (0,2 bar), men vid ett långvarigt läckage kan bränsle

ansamlas i håligheter kring topparna, som sedan rinner ner på plåtarna under cylinderhuvudena och droppar ner och antänds mot det underliggande grenröret.

De nämnda läckoljeslangarna skall bytas vid service av motorn. Anledningen är att materialet i slangarna utsätts för utmattning på grund av värmen i motormiljön. Av erfarenhet vet man att bytet inte blir gjort p g a att de sitter svåra att komma åt, bakom turboaggregat och avgassystem. En buss kan betraktas som en samlingslokal på hjul. I en sådan miljö bör den som är ansvarig (busschauffören) få indikation på om brand uppstår i motorrummet. Någon form av detektion borde vara standard. Motorrummet borde brandtekniskt avskiljas och/eller utrustas med automatisk eller manuellt släcksystem. Tekniken finns, men finns viljan? Och om inte viljan finns .....? (Försäkringsbolaget X ställer krav på fast släcksystem för bussar, från årsmodell -03)!
