ANLEDNING TILL UNDERSÖKNING

Lägenhetsbrand. Brand i elpanna placerad i tvättstuga i lägenheten.

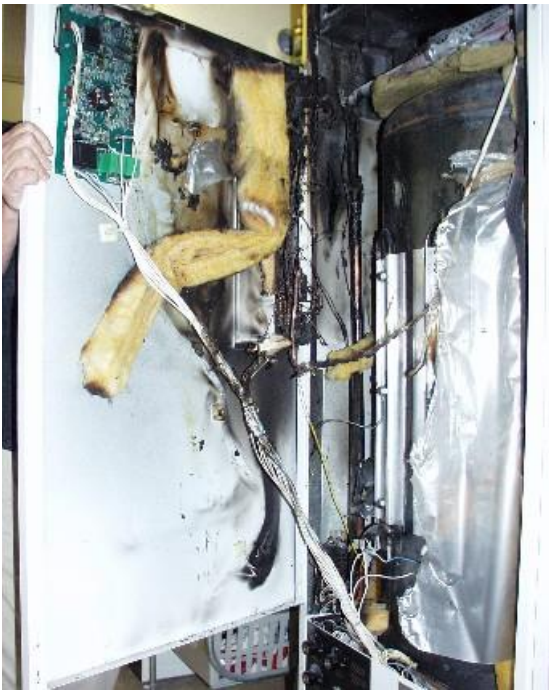
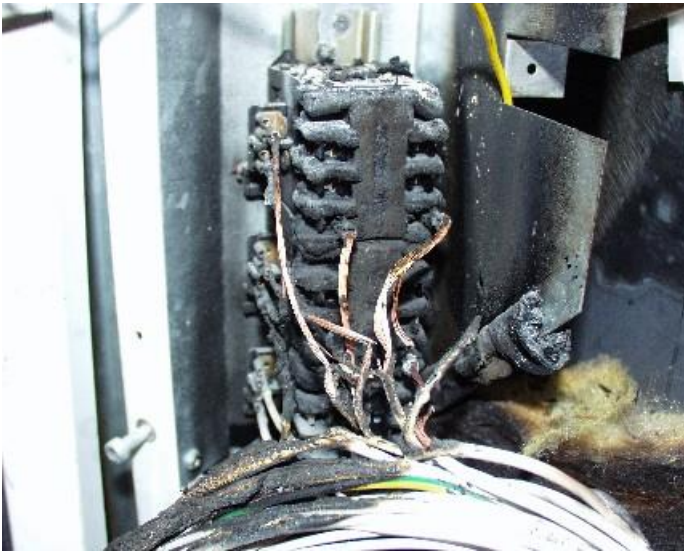
Branden kan konstateras ha varit helt lokaliserad till el-pannan. Tvättstugan är rejält rökskadad, lägenheten i övrigt lättare rökskadad. Elpanna märke X (identifierat märke). Det mesta av elektroniken i pannan är brandskadad. Kontaktorn är kraftigt brandskadad, kablaget har delvis brunnit och reglerkomponenter är kraftigt brandskadade. Kontakter och elpatroner försörjs med 400 volt spänning och reglerkomponenter med 24 volt, s k reglerspänning. Kablar för 400 volt och 24 volt ligger buntade i samma bunt. Kontaktorn uppvisar en tydlig ljusbågsskada. Kablar i kabelbunten uppvisar tydliga kortslutningsskador.

P g a förslitningsskada har glappkontakt med ljusbåge som följd uppstått i kontaktorn. Värme bildas i kablage till elpatron. Kablar till elpatron ligger i samma bunt som 24 volt reglerspänning. Dessa smälter ihop och 400 volt leds ut i reglerkrets, varvid hög värme bildas i reglerkomponenter med brand som följd.

Kontaktor kraftigt brandskadad.

Kablar för olika spänningar, kraft och styr, bör ej buntas ihop. Ledare bör förläggas frånskilda från varann (luftigt).
