ANLEDNING TILL UNDERSÖKNINGEN

Brand i pizzeria i byggnadens bottenplan. Branden spred sig till en läkarmottagning på planet ovanför. Brandförsvarets undersökning görs på uppdrag av Statens Räddningsverk.

OBJEKTSBESKRIVNING

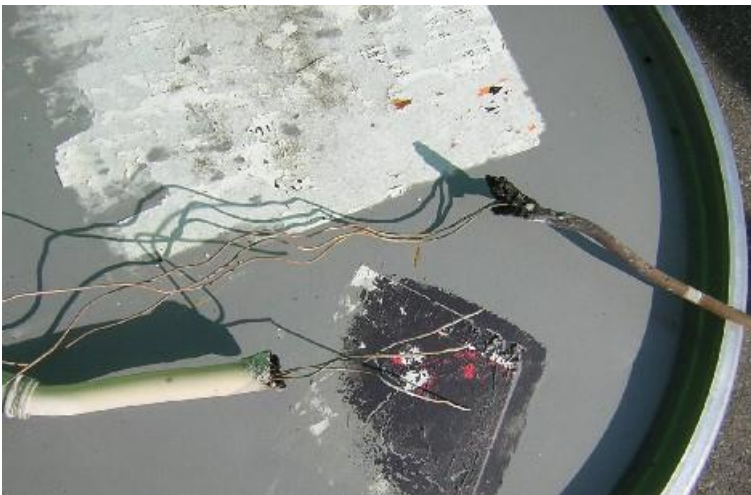
Med ledning av rökdykarnas iakttagelser och brandskadans utbredning kan primärbrandplatsen fastställas till utrymmet bakom och straxt ovanför ugnen. Undersökningen leder till tre tänkbare alternativ till möjlig brandsak. a) Effel p g a att kabeln till rökgasfläkten dragits genom schaktet. b) Värmeöverföring från rökkanalen till brännbar byggnadsdel c) Värmeöverföring från ugnen till brännbar byggnadsdel. Effel kan uteslutas då det senare visar sig att brandpersonalen sett att VP röret genom isoleringen var intakt under släckningsarbetet. Inga övriga skador som tyder på effel kunde iaktas. Att kabeln är av beror på att den klippts av.

Undersökning av elkabeln som var dragen genom schaktet.
