## ANLEDNING TILL UNDERSÖKNINGEN

Brand i villa, söndagen den xx-xx-xx.

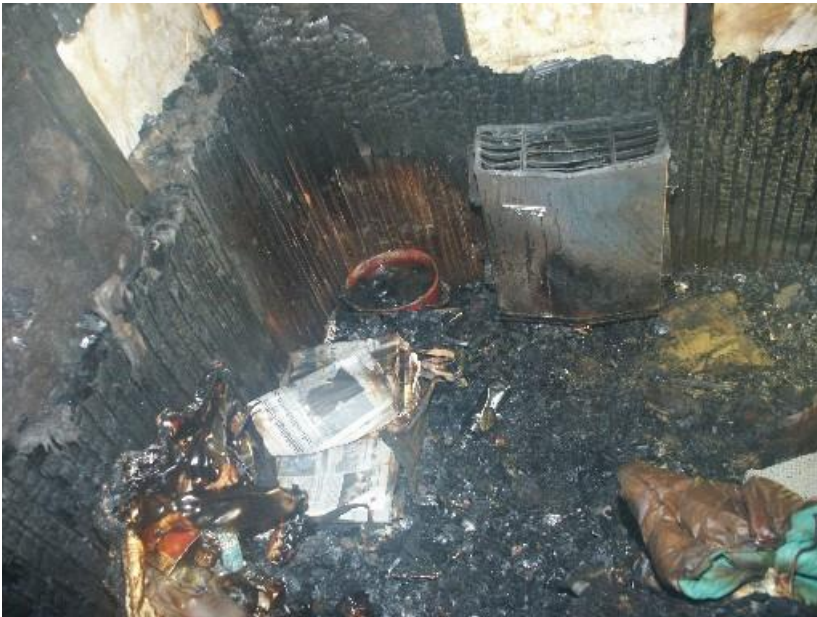
Byggnaden är ursprungligen ett 1 ½ - plans hus byggd 1945. Huset har källare med betongvalv mellan källare och bostadsvåning. Källarplanet består av förrådsutrymme, tvättstuga, pannrum och bastu. Byggnaden är i huvudsak uppförd i trä. Yttre fasaden består av fasadtegel. Vid undersökningen har framkommit att branden haft sin primära härd i anslutning till bastuaggregatet. Det är troligt att material som funnits intill aggregatet har antänts av värmestrålning, när aggregatet har kopplats på.

*Bastun var belamrad med tidningar, madrasser, petflaskor, och ölburkar.*
