Brand i matarskåp på centralstationen, onsdagen den xx-xx-xx klockan 00.13. Matarskåpet, eller kopplingskåpet, består av sex sammanbyggda transformatorer. Matarskåpen förses med en spänning av 16.000 volt, vilken i skåpen transformeras ner till mellan 800-1000 volt. Denna spänning matas sedan till 16 tågvärmeskåp, vilket innebär att det finns ett sådant skåp vid varje inkommande spår.

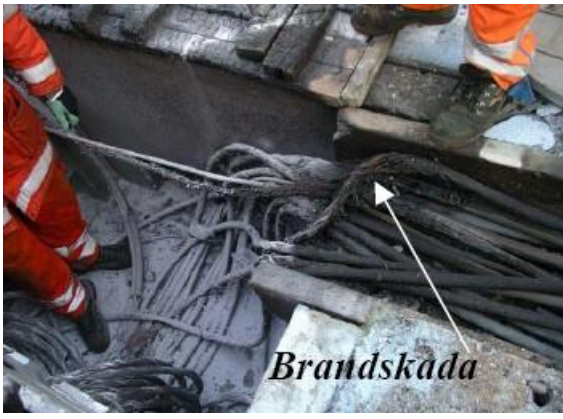
Släckningen åstadkoms med koldioxid och pulver. De sex sammanbyggda matarskåpen, där fem av skåpen var inkopplade medan det sjätte var ett reservskåp. Branden var koncentrerad till skåpen och de underliggande el-kablarna. El-kablarna rakt under skåpen var i det närmaste renbrända från plastisoleringsarna. Mycket talar för att branden har startat i ett av skåpen, sannolikt det mittersta. Under branden har plasthöljet kring el-kablarna brunnit och droppat ner i den underliggande gropen, där också denna del av kablarnas höljen antändes. Även brädlämnen, som täckte kabelschaktet framför skåpen, har sina djupaste brandskador i direkt anslutning till matarskåpen. Primärbranden står att finna i skåpsdelen. I kabelschaktets botten, framför skåpen, är elkablarna rätt så intakta. I schaktkanalens övre del uppvisar några av kablarna mer markanta brandskador, skador som sannolikt uppkommit av de heta brandgaserna som steg uppåt i schaktgropen.

*Brandskada*
