SAMMANFATTNING

Branden startade i förvärmningskaret troligen orsakat av för låg vaxnivå och antändning direkt på värmerören. CO₂ sprinkler och försök med flera CO₂ släckare misslyckades och branden fick släckas av rökdykare. Stor brandspridning hotade på delvis dålig brandsektionering.

OBJEKTET

Livsmedelsindustri med tillverkning av ost med vaxning av de färdiga ostarna innan och under förvaringstiden. Vaxningen sker genom att ostarna doppas i ett kar med vax. Detta sker helt maskinellt.

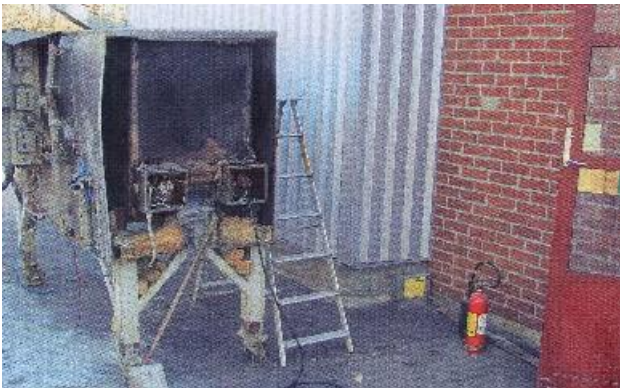
Vaxgrytan sedd från gavelsidan med förvärmningskaret närmast. Den är uppställd utomhus för test av ett värmerör och temperaturmätning. Ytterplåten på gaveln är borttagen.

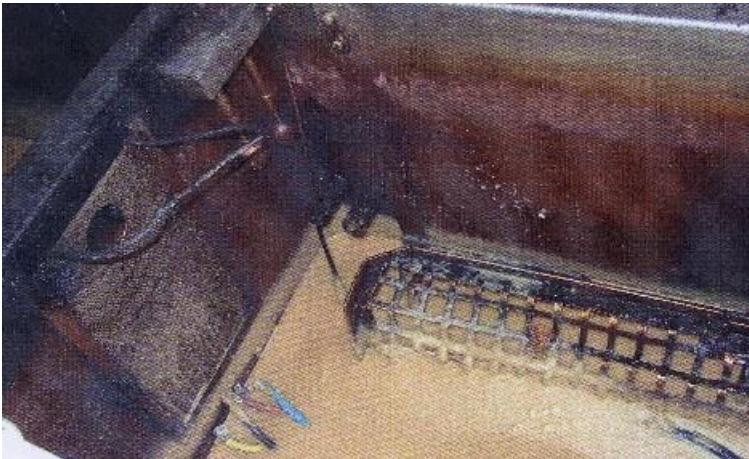
Doppkaret sett från ovan. Vaxnivån har enligt brandskadorna varit betydligt högre under branden.

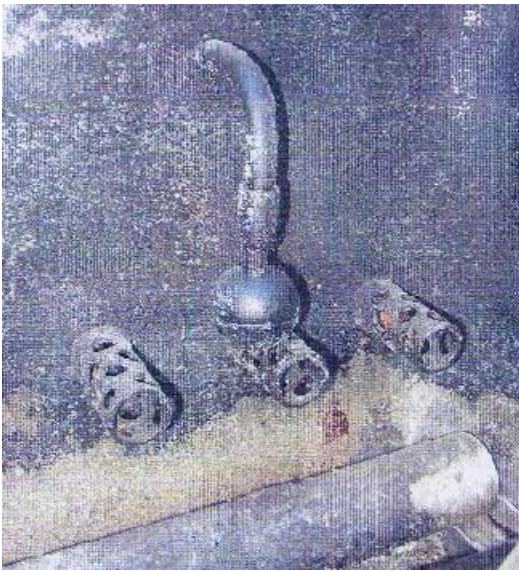
Den tidiga brandomfattningen vid förvärmningskaret och de låga brandskadorna på utsida och insida av plåtsidorna samt den låga kolningssvärtan på värmerören och överpumpningsröret visar att branden

troligen startat i detta kar. Överpumpning till doppkaret kan ha skett på sådant sätt att nivån i förvärmningskaret kommit nertill värmerören. Funktionen i nivågivarna kan ha varit blockerad av ost, vax eller annat. Den totala volymen vax i karen kan också ha varit för låg för att antingen indikera för hög nivå i doppkaret eller ge överrinning från doppkaret till förvärmningskaret. Vid för låg nivå i förvärmningskaret ger värmerören tillräcklig temperatur för att antända vaxet. Brandskadorna kunde ha blivit ännu mer omfattande pga brister i brandsektioneringen i ventilationsrummet och på yttertaket.

*Flottör som nivågivare nere i det brända för-
värmningskaret. Notera den låga brandskadan
under de tre tempgivarna och inbränningen på
värmeröret i bildens nederkant. Sådan brandskada
saknades på någon rördel. Där konstaterade vi
att elvärmen inte fungerat.*

Dubblade övervakningsfunktioner och larmfunktioner på vaxgrytan. Hög nivå på vaxet bör hållas även inför vaxbyte.
