## HÄNDELSEN

## UNDERSÖKNINGEN

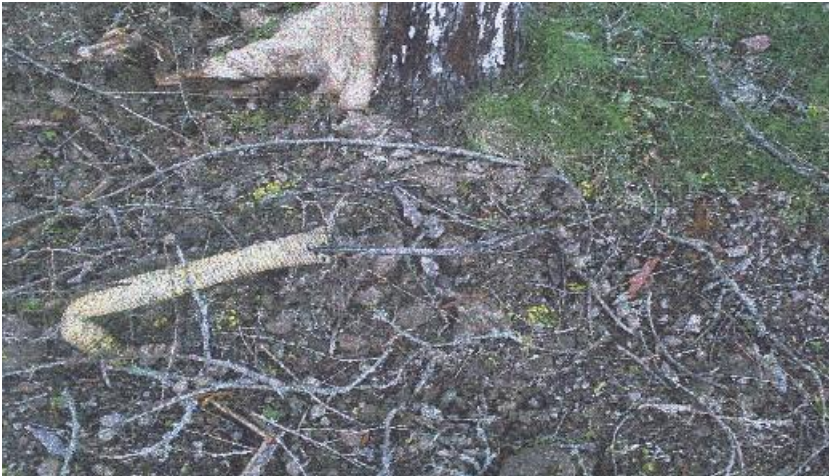
Undersökningen visar att ett åsknedslag har inträffat i ett träd i närheten av fastigheten. Blixten har gått ner i trädet, följt stammen, ner i marken där en elledning varit nergrävd. Därefter har blixten följt elledningen åt båda riktningarna från trädet och slagit ut en transformator samt följt ledningen till fastigheten som antändes. Branden har startat i en mellanvägg för att sedan sprida sig på övervåningen. Ventilationshål har tagits upp i yttertak för att ventileras ut varma brandgaser. Övervåningen brand- rök och vattenskadad, undre våningen vattenskadad. Branden är orsakad av åsknedslaget.

*Gropen som bildats vid trädets rot samt elledningarna som fläkts upp ur marken.*

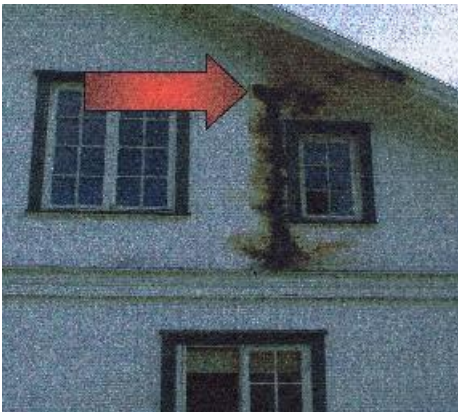
*Blixten följde elledningarna och antände fastigheten. På bilden syns var ledningarna gick in i huset.*
