## ANLEDNING TILL UNDERSÖKNINGEN

Villabrand. Ingen brottsmisstanke från polisens sida föreligger.

## OBJEKTET

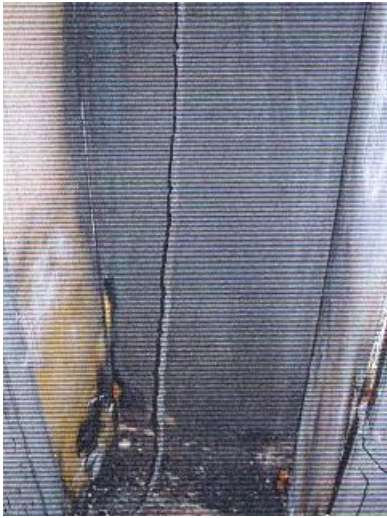
Den största brandskadan finns rakt ovanför det vänstra av de två kyl-frysarna. Dessutom är frysdelen, dvs den understa delen i det vänstra skåpet helt urbränd. Skåpet lyfts ut på golvet för undersökning. Det kan konstatera att branden börjat i anslutning till kompressorerna i det vänstra skåpet. Den djupaste och lägsta brandskadan i spånskiveväggen finns i jämnhöjd med en av kompressorerna. De båda kyl-frysarna är identiska och på den som ej brunnit går att läsa att kompressor/startrelä kommer från företaget X (identifierat märke). Ägaren säger att skåpen är 10 år gamla. Vid en närmare kontroll syns blåanlöp plåt rakt ovanför ett av startreläerna. Av detta dras slutsatsen att ett fel i reläet skapat en sticklåga som brunnit genom plasthöljet, varmt upp plåten och antänt isoleringen i skåpet. Det kan även konstateras att elkablarna till skåpen har kraftiga klämskador. Dock har dessa ej orsakat branden. Skadorna har sannolikt uppstått då skåpen skjutits in mot väggen.

Branden har orsakats av ett felaktigt startrelä.

*Här har kylskåpet stått. Brandskadan börjar ända nere vid golvet.*
