ANLEDNING TILL UNDERSÖKNINGEN

Kabelbrand i bastu, badhuset i X-stad, tisdagen den xx-xx-xx.

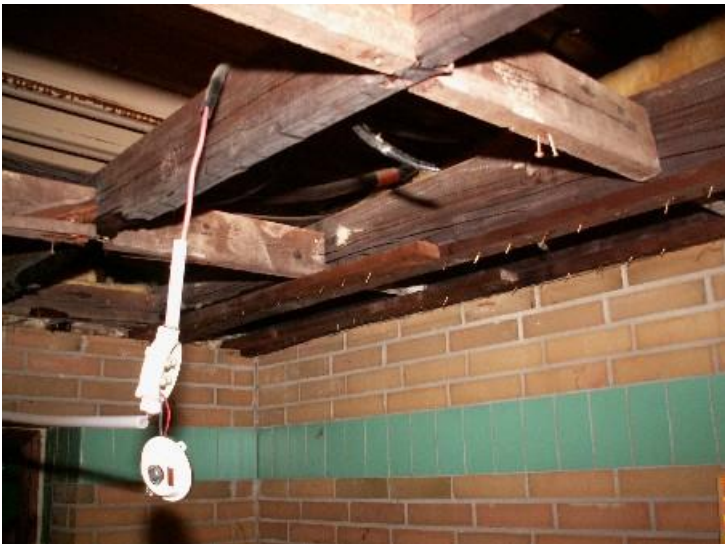
Badhuset byggdes i början av 1990-talet och är en större badanläggning med ett flertal bassänger, friskvårdsanläggning och 4 bastur. Vid undersökning av herrbastun togs träpanelen i taket bort och vi upptäckte att reglarna som träpanelen var uppfäst i var förkolnade och en regel var helt avbränd vid infästningsstället. Kabelrören var missfärgade på grund av värmepåverkan. I regelfacken fanns en 50 mm isolering. Orsaken till att det automatiska brandlarmet utlöste var att det låg ett nystan med kabel till automatlarmet i utrymmet ovan bastutaket. Denna kabel som inte var värmebeständig låg helt oskyddad och var kopplad till en helt annan detektor utanför bastun i samma sektion. Plasten på den oskyddade kabeln var avbränd på cirka 50 cm längd och med största sannolikhet har ledarna kommit i kontakt med varandra. Orsaken till branden är långvarig värmepåverkan vilket medför torrdestillation på trävirket och för hög temperatur på kabeln.

Kolningsskador på träregelverket ovanför taket.

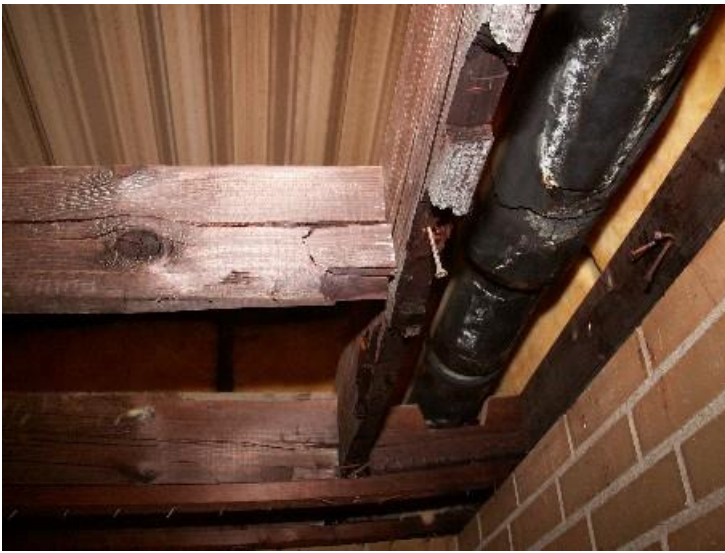
Delar av regeln fattar på grund av torrdestillation.
