ANLEDNING TILL UNDERSÖKNINGEN

Brand i byggvaruhus, X-vägen i X-stad, fredagen den xx-xx-xx.

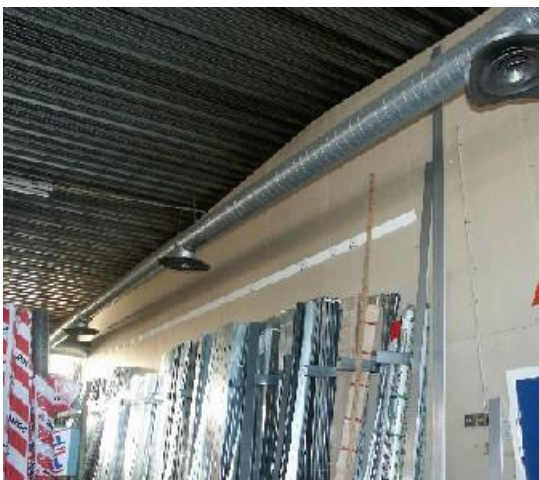
Ovanför startrummet fanns ett loft/entresolplan. Hela konstruktionen har brunnit bort i direkt över startrummet. En större varmvattenberedare har rastat in. En gipsvägg med två lager 13 mm gips mellan kontoret och byggvaruhusets försäljningslokal har stått emot branden och räddat stora värden. Röken har spridit sig i lokalen bland annat genom VP-rör för elinstallationer. Även via en delvis otät anslutning av innervägg mot tak mellan försäljningslokalen och kallagret har rökspridning förekommit.

En inte helt tät mellanväggsanslutning mot trappetsplåttak har medfört rökspridning.

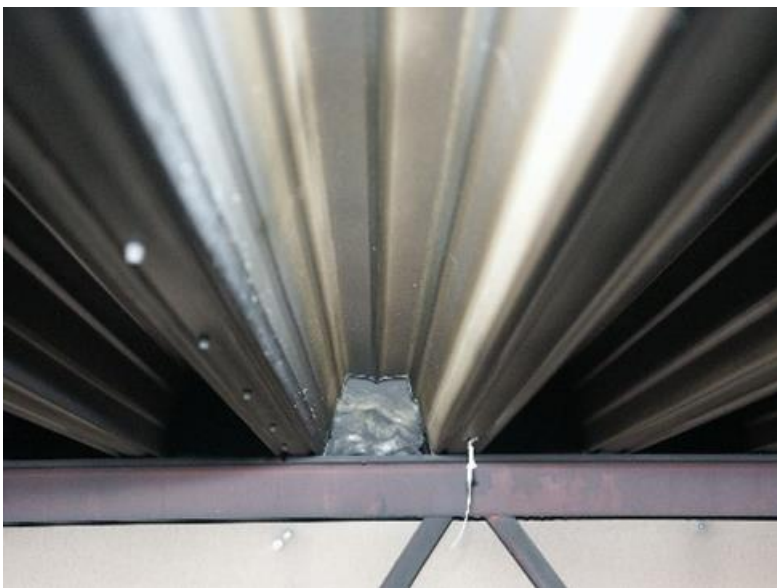
Närbild på en relativt tät del av anslutningen som var drevad med glasull. Rökspridning inträffade trots detta p g a övertryck.
