ANLEDNING TILL UNDERSÖKNINGEN

Brand i ställverk, X-vägen i X-stad.

UNDERSÖKNINGEN UTFÖRD AV

Gert Lönnqvist, räddningstjänsten.

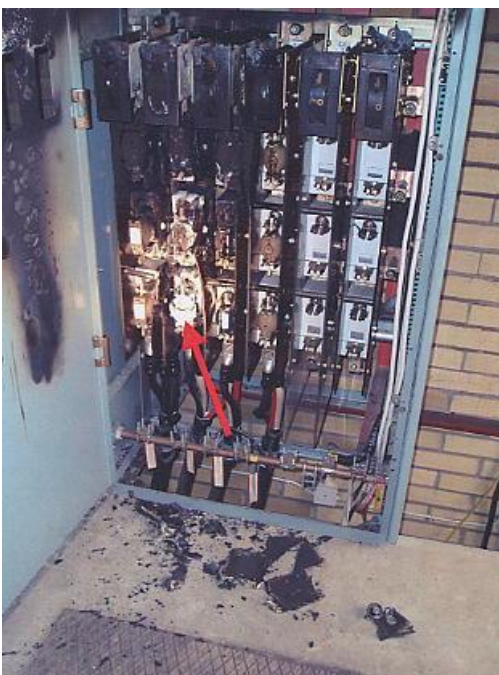
När ställverksskåpet öppnades, fanns inga spår av främmande föremål som skulle kunnat orsaka kortslutning eller brand. Ställverket är byggt i ett stålskåp med öppen baksida. Ställverkets huvudströmbrytare är i tillslaget läge. Fyra gruppbytare (av totalt sex) står i tillslaget läge. Brandskadorna är koncentrerade till ställverkets övre del, vid lastfrånskiljare och säkringar för instrument och gatubelysning, som är helt utbrända. Ett s.k. brand-v utgår från säkringen (160 amp) på grupp 2. Det finns även skador från en ljusbåge på säkringen och de backelitplattor som utgör isolation mellan grupperna. Dörrens insida har skador från ljusbåge i motsvarande höjd som säkringen för grupp 2. Elverkets personal meddelar att det vid brandställen pågick grävningsarbeten på Y-gatan i X-stad. Vid arbetet grävdes en service-kabel av, vilket medförde att 3 st 100 Amp säkringar löste ut i kabelskåpet på Y-gatan. Skadan stämmer väl överens med tidpunkten för brandstart (ca 13.15).

Branden har sannolikt orsakats av ett överslag (ljusbåge) vid säkringen av grupp 2 i ställverksskåpet. Överslaget tros vara ett resultat av att spänningsförande delar överbelastats då en serviceledning grävts av vid gatuarbete. Vid kortslutning av servicekabeln har den höga strömstyrkan bildat en ljusbåge som lett till mycket hög värmeutveckling och därmed antändning av brännbart material i skåpet.

Fyra av sex grupper är nyttjade. Lägsta brandskada utgår från säkring av grupp två.
