## **ORSAK TILL UNDERSÖKNINGEN**

Brand i en låg och mellanstadieskola X-skolan i X-by. Larm via SOS i X-stad till räddningstjänsten tisdag den xx-xx-xx klockan 01.52.

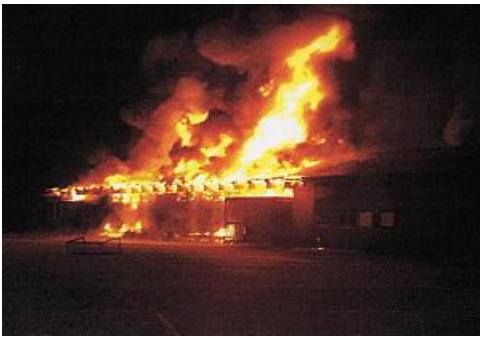
Larm inkom som automatiskt brandlarm till räddningstjänsten i X-by via SOS i X-stad den xx-xx-xx klockan 01.52. Inom 2 minuter efter larmet fick SOS in 2 stycken återställningar av larmet och 2 stycken nya larm i direkt anslutning till återställningarna. När första styrkan (X-by 1+4 och insatsledare) närmar sig skolan ser man kraftig rök. Vid framkomst (8 minuter efter larm) var det en kraftig brand i väggen och taket på den västra sidan och rök kom ut från hela taket.

*15 minuter efter första styrkans ankomst.*

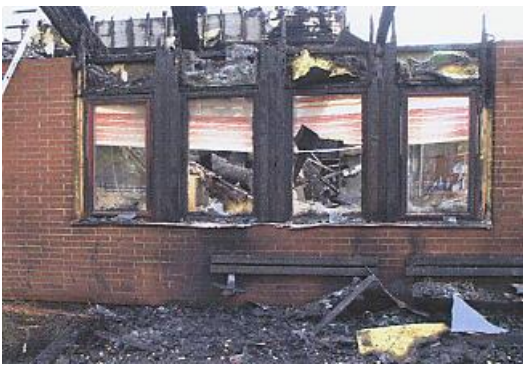
Hela skolans tak var nedbrunnet, flera av skolsalarna hade också stora brandskador. Rök och vattenskador fanns i hela byggnaden. Vid den västra sidan (där man angav att den brann kraftigt när styrkan kom till plats) fanns delar av en träbänk som hade brunnit. Det fanns brandskador på träpanelen som var runt fönstren, vidare så var fönsterbläcken nersmälta ovanför bänken. Det var det enda stället på skolan som hade dessa skador. Vid närmare undersökning av området runt bänken hittades rester av en tygbit, samt ett antal pinnar från trädgrenar. 40 meter från denna plats fanns en hög med ris av samma träslag som pinnarna som hittades. Det syntes att man nyligen hade brutit av pinnar där.

Branden har med största sannolikhet startat omkring träbänken och spridit sig via panelen runt fönstren upp till takutsprånget och vidare in på vinden. Det finns inget naturligt runt träbänken som kan starta en brand, så branden är sannolikt anlagd. Att branden fick så stor omfattning beror på att hela vinden var osekionerad, detta gör det mycket svårt för räddningstjänsten att kunna begränsa skadorna. Det fanns brandlarmsdetektorer (optiska) på vinden men det fanns bara ett fåtal, därför kunde branden få en rätt stor omfattning innan dessa slog larm.

*Platsen där branden startat. Denna plats var den enda där panelen mellan fönstren hade brandskador.*

Många skolor har automatiskt brandlarm som skall ge ett snabbt larm, men de flesta larmen är gjorda för att larma när en brand uppstår inuti byggnaden. De flesta anlagda skolbränder startar utanför byggnaden och sprider sig via vägg och tak in på vindarna. Detta gör att brandlarmet inte ger larm i ett tidigt skede. Brandlarmen bör förstärkas med fler detektorer på vindarna och värmekablar i taken.
