Brand i trossbotten med materiella skador.

Karl Henriksson, X-stads brandförsvaret.

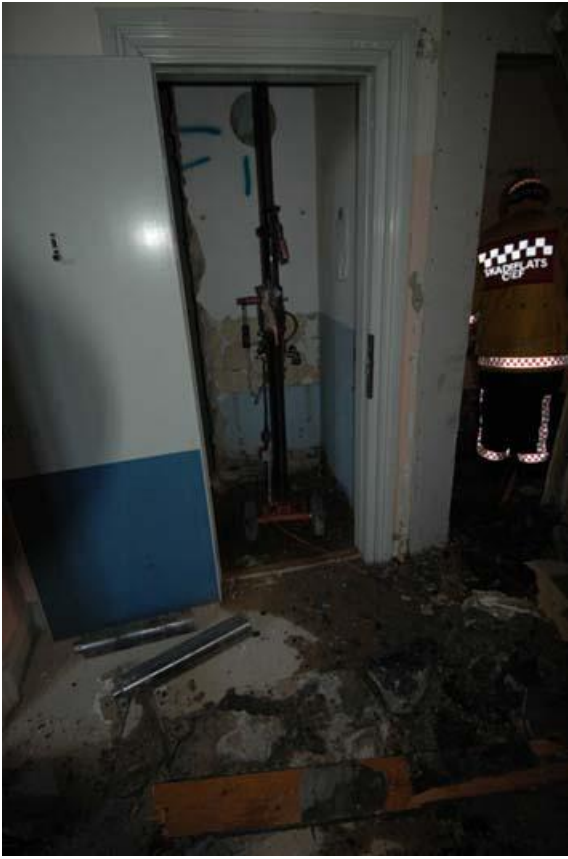
Brandorsaken är fastlagd som hålbörning. Ett stort antal hål har borrats i byggnaden för ny ventilation och nya avlopp m m. Byggtreprenören har föreskrivit s k torrbörning d v s borkronan kyls ej med vatten. Detta p g a risk för fuktskador dels vid börning och dels av glömska. Vid brandplatsen bestod bjälklaget inte helt av det klassiska utförandet med trä på ovansidan av bjälkarna, obrännbar fyllning och trä och puts på undersidan utan översidan var dessutom belagd med ca 5 cm flytspackel. Flytspackelskiktet kan jämföras med överbetong d v s ett hårt stenskikt och borren gick varm och antände trämaterialen. Det är möjligt att lyckade börningar skett tidigare med lite tur och att borren vid brandplatsen började bli slö. Polisen lär inte driva ärendet till åtal och byggarbetsplatsen har infört nya rutiner med noggrannare undersökning av borrarplatser, vattenkylning och bevakning.
