ANLEDNING TILL UNDERSÖKNINGEN

Brand i bränslekulvert med skador i rörisolering.

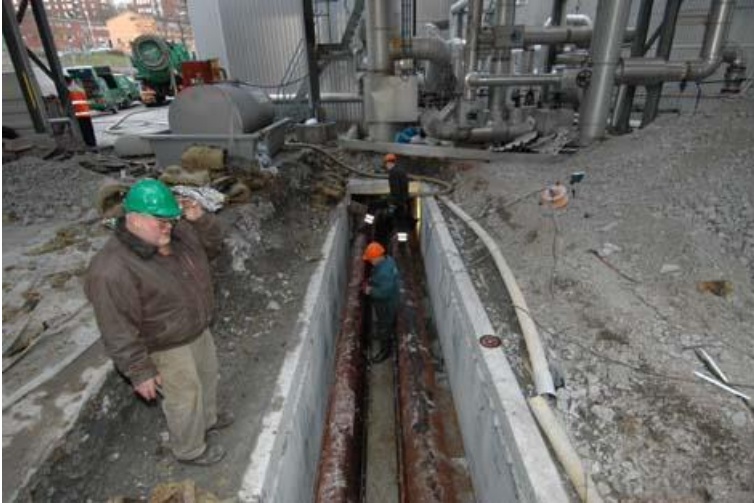
Ett pumphus i ett plan är via en kulvert förbunden med ett antal cisterner. Kulverten är ca 30 m lång och går under huset (nedstigningsluckor finns) samt ca 20 m under mark med djup ca 1,5 m. Kulverten avslutas med en uppstigningslucka till mark. Rörledningarna av stål är isolerade med rörsålar och försedda med följevärme av ånga med en temperatur av 140 grad C.

Brandorsaken är sannolikt självantändning. Rörsålar som innehåller organiskt bindemedel har svettats på utsidan. Någon form av reaktion mellan utläckt olja och rörsålar har skett och sannolikt understötts av följevärmens ångor med temperatur 140 grad C eller något därunder.

Elbolag X:s första åtgärder är att byta rörsålar mot nätmattor vilka inte har bindemedel i mineralullen i samma utsträckning som de formbeständiga rörsålar. De nya nätmattorna skall ha aluminiumfolie på utsidan för att hindra ev inträngning utifrån. Vissa ventiler förses med proppar eller borttagna vred för att förhindra oavsiktliga läckage. Det är lätt att i trånga utrymmen av misstag ändra en ventil oavsiktligt. Isolermaterial och olika oljekvaliteter har uttagits och skall utsättas för prov med följevärme. Förslag att ersätta ångan i följevärmen med cirkulerande vatten av lägre temperatur finns. Tidigare har anläggningen i huvudsak hanterat eldningsolja på petroleumbasis (Eo 1-5 samt fotogen). Dagens bränslen blir mer och mer baserade på s k återvinningsbara produkter som tallbecksolja, vegetabiliska och animaliska fetter. Känt sedan tidigare är att vegetabiliska oljor kan självantända (klassiska lin och möbelolja). Ett undersökningsbehov föreligger klart då många produkter är nya på marknaden. Även på fastbränslesidan föreligger forskningsbehov. Vid denna anläggning planeras för storskalig hantering av biobränslen i form av pellets, sopor, flis, grots (stubbflis) och fruktkärnekross. Kärnbränsle i form av olivkärnor i varierande former förekommer redan. Kolhantering förekommer och incidenter har inträffat i det underjordiska kollaget. Dessutom planeras en stor LNG-anläggning (djupkyld metangas) i närheten varför elbolagets bränsledepå kan bli brandtekniskt intressant.
