ANLEDNING TILL UNDERSÖKNINGEN

Upprepade bränder och brandtillbud i matningsutrustning av sågspån och annat finfördelat träavfall till större värmepanna på träindustri.

UNDERSÖKNINGEN UTFÖRD AV

OBJEKTET

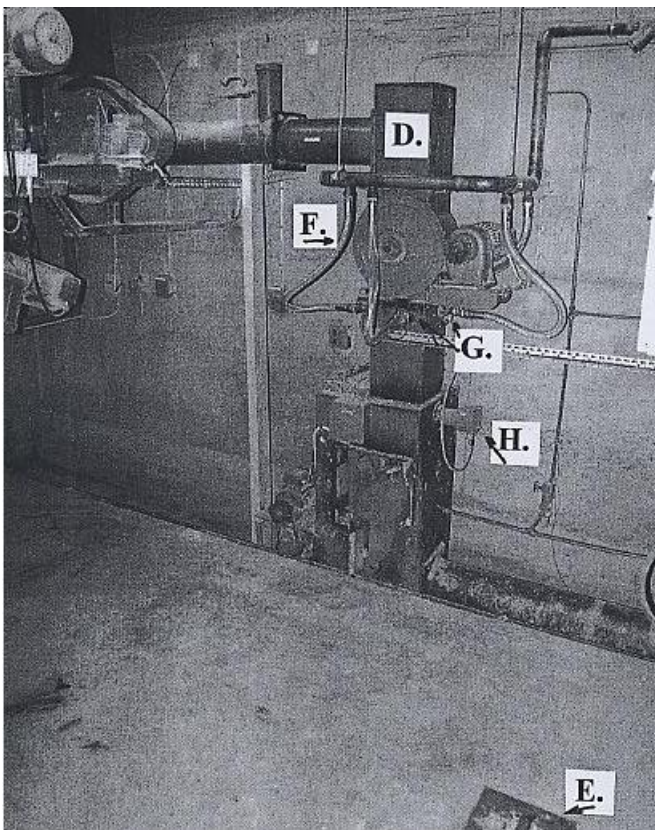
På vägen in mot pannan skruvas sågspånet vidare in i en mindre behållare, D. Behållaren har ett plåtlock som normalt ligger löst ovanpå. Vid undersökningstillfället låg locket löst på golvet, E. Det är okänt om det är brandmännen som tagit bort det i samband med släckningsarbetet eller om det kastats bort i samband med en puff eller explosion i samband med att branden startade.

Innanför den cirkulära luckan vid F finns en matningsanordning med fyra blad som när den roterar portionerar ner bränslet som genom en sluss.

Omedelbart under den roterande matningsanordningen sitter fyra strålrör, G, för vattenbegjutning av bränsle som av någon anledning tagit eld eller börjat glöda. Vattentillförseln styrs av en gnistdetektor, H, som är ett vakande öga som reagerar på gnistor och annat ljussken.

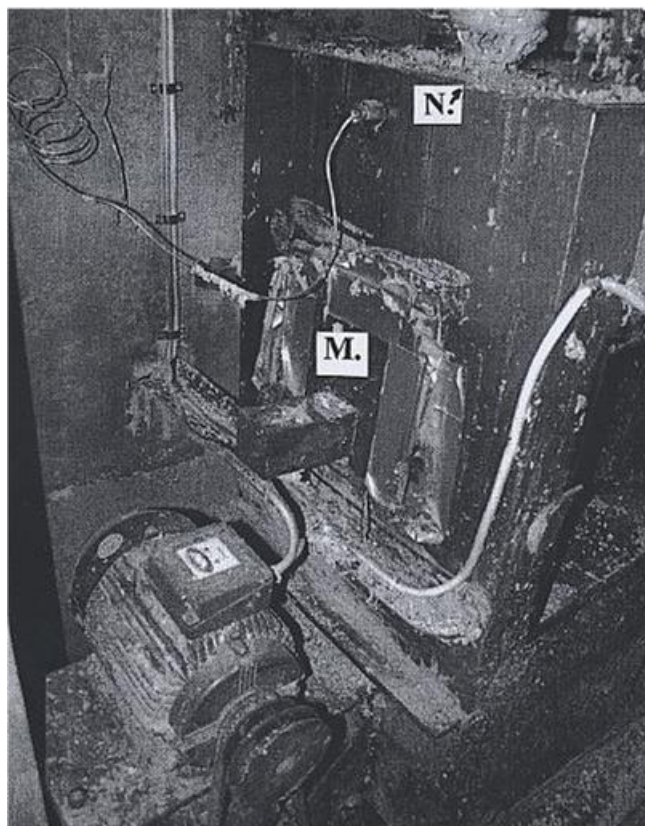
Den explosionsavlastande luckan M är försedd med en tyngd som normalt håller den ordentligt tillsluten. Som en extra säkerhet mot inläckande luft är luckan dessutom igentejpad. Den obrutna tejpén visar att luckan inte öppnat sig vid den nu aktuella branden.

På behållarens ovansida skymtar också en värmedetektor N som är ansluten till det automatiska brandlarmet.
