## **OBJEKTET**

En litet bostadshus en- och halvplans som ligger ganska ensamt ute på landsbygden ca. 15 km. från räddningstjänsten. Bostadshuset var gammalt men stegvis renoverat under ett antal år tillbaka. Huset har haft direktverkande el och har en braskamin i köket. Braskaminen har ett insatsrör som monterades för ett par år sedan. Efter monteringen av insatsröret så har en kakelugn tagits bort i vardagsrummet. Denna kakelugn har haft eldningsförbud. Bostaden har haft brandvarnare i varje plan.

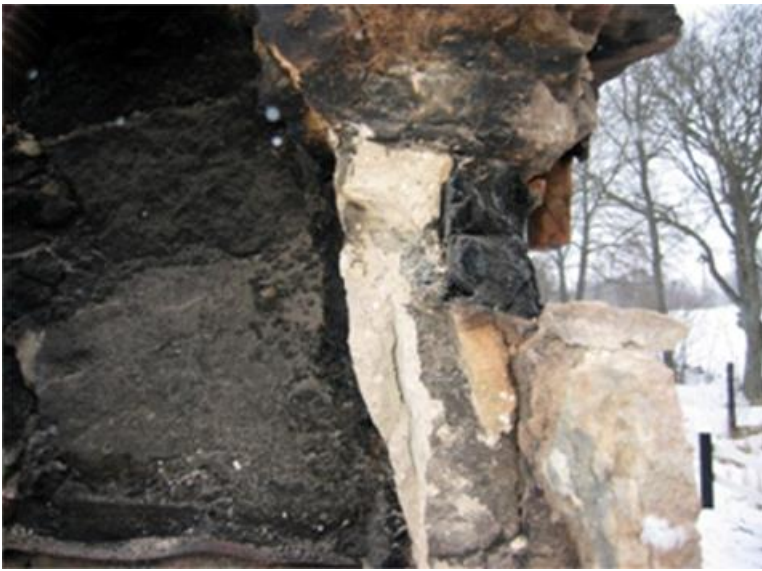
Träbjälke inmurad i skorstenen.

Trolig brandorsak är den träbjälke som är inmurad i skorstenen. Skorstenen är gammal och dålig samt har sprickor lite överallt. Undertecknad och polisens tekniker har ingen annan teori.

*Träbjälke inmurad i skorstenen.*
