## ANLEDNING TILL UNDERSÖKNINGEN

Brand i avlackeringsindustri, företaget X, på industriområdet X.

## UNDERSÖKNINGEN UTFÖRD AV

Hasse Wikberg, räddningstjänsten.

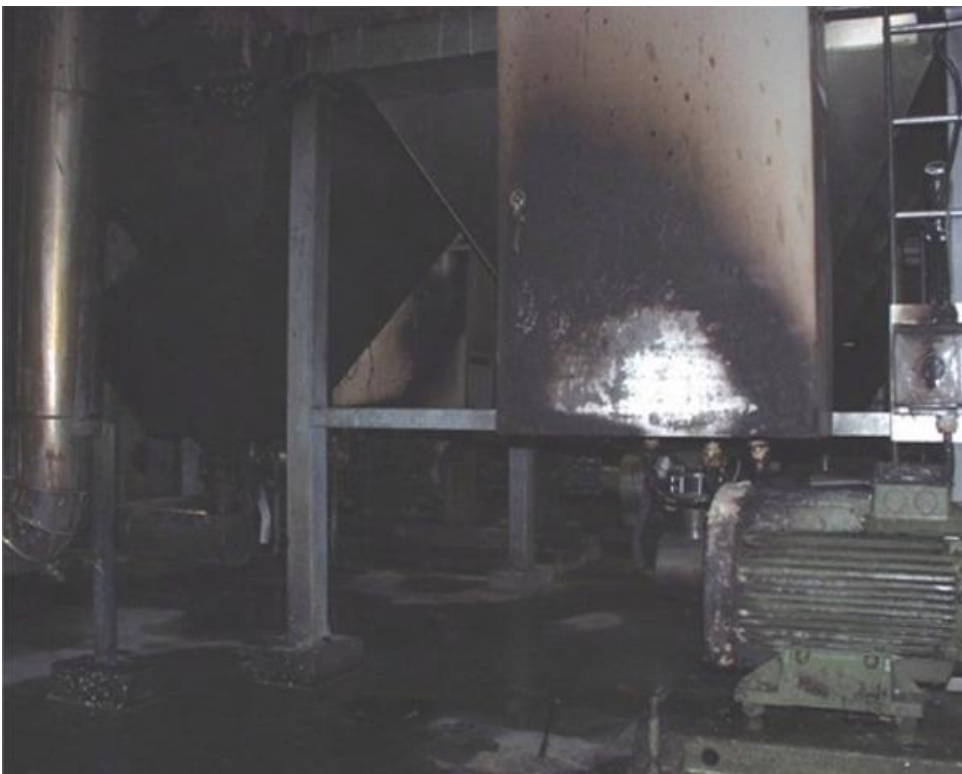
Brandskadorna på andra sidan av processtankarna i och i kring styrskåp och pump B betraktas som sekundärskador.

*Nedfallna rester av trädäck och plast har via bl a kablage spridit branden mellan process-tankarna mot styrskåp vid pump B.*

För inneslutning och däck, kring avlackeringsanläggningen, bör väljas material med bättre brandegenskaper än plast och trä.
