## **ORSAK TILL UNDERSÖKNINGEN**

Brand i en villa i X-stad i X kommun. Larm via SOS i Z-stad räddningstjänsten tisdagen den xx-xx-xx klockan 15.24.

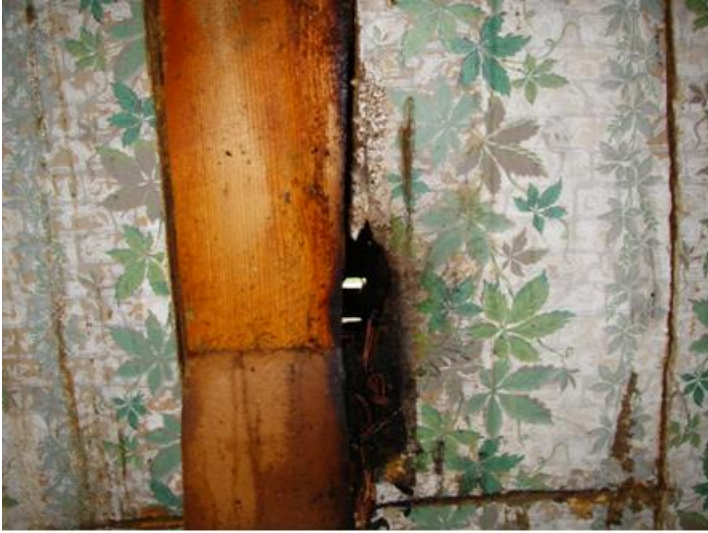
Branden har med stor sannolikhet startat i utrymme med varmvattenberedaren och orsakats av att det har varit glappkontakt i strömbrytarna. Branden har sedan spridit sig upp till vinden och taket. Strömbrytarna har varit utsatta för hög effekt när de har varit anslutna till varmvattenberedaren. Ett troligt scenario är att det har pågått en lägre tid och gjort en torrdestillering i träväggen som sedan har gjort att en antändning har skett. För detta talar den kraftiga inbränningen i väggen på en liten yta.

*Bild från andra sidan väggen, där en igenombränning har skett lokalt bakom där strömbrytarna satt.*
