## ANLEDNING TILL UNDERSÖKNING

Skorstensbrand.

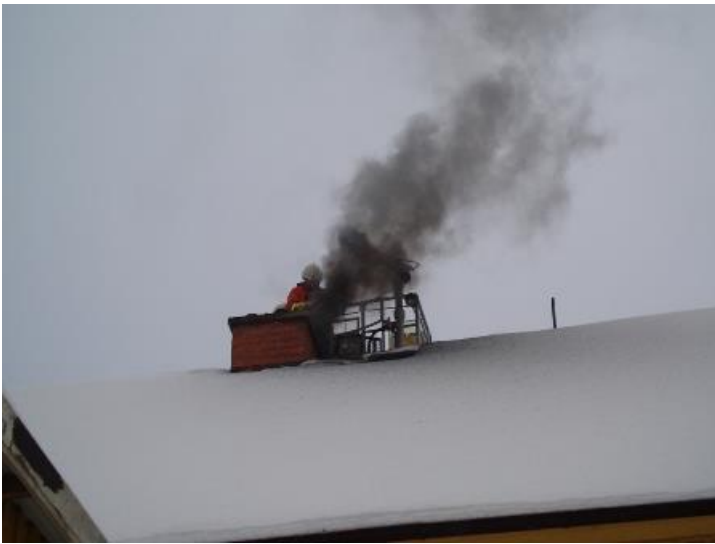
*Arbete med kulan i skorstenspipan*

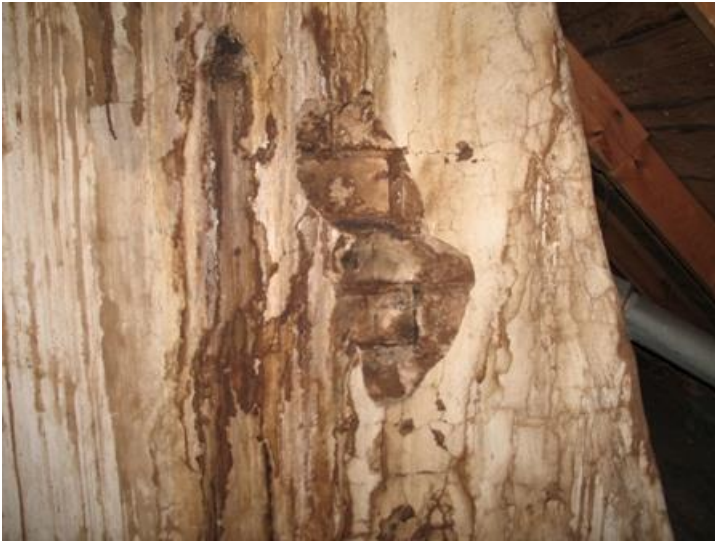
Larmet är tvåstationslarm av X-stad och Z-stad. Styrkeledaren skickar upp en brandman med sotarlåda till skorstenen. Han släpper ned lodet i den aktuella skorstenspipan, för att den inte ska tätna. I pannrummet minimerades branden i pannans eldstad. Öppnade sotluckan för rensning och kylning. På vinden var skorstenen så dålig att man såg in till rökkanalen. Mätning av skorstensmuren skedde på våning två.

*Här syns skadan på murstocken, i mitten är tegelstenen som kan tas ut för hand. Mellan tegelstenen kan man se rakt in till rökkanalen.*
