## ANLEDNING TILL UNDERSÖKNING

Brand i filter till spånsuganläggning avsedd för metallspån. Från filtret spreds branden via ett upphettat spirorör, till brännbart material i fasaden och vidare upp på vinden.

## OBJEKT

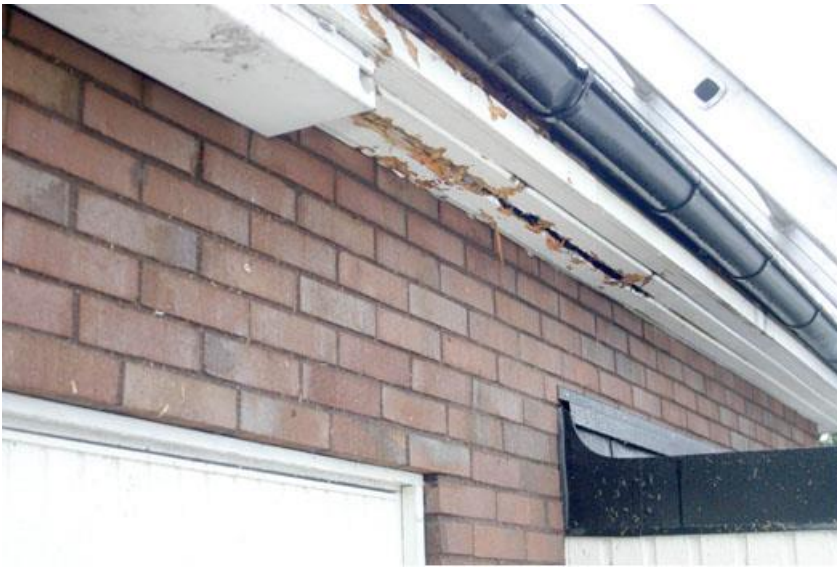
*Så här ser det ut där skärsläckaren använts. Innanför teglet spreder branden upp till vinden.*

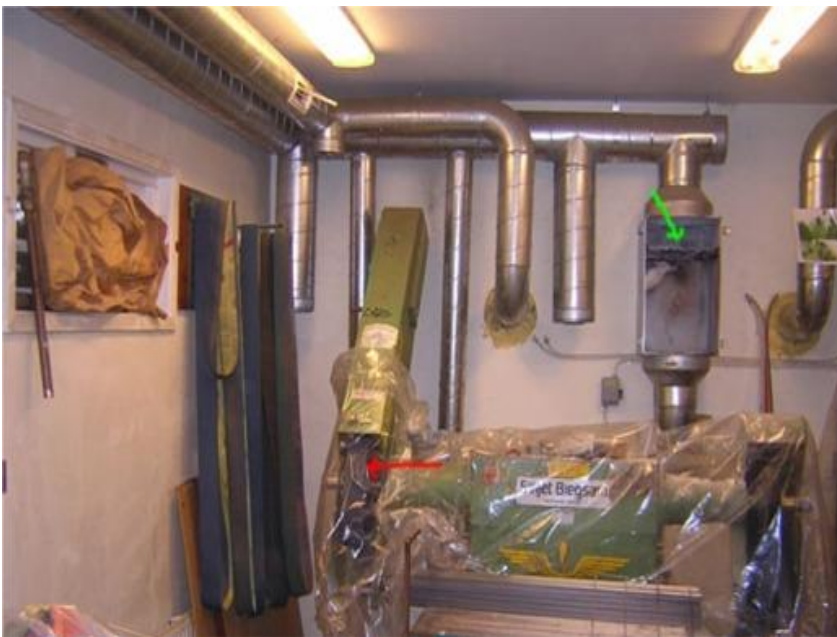
Efter undersökningen är slutsatsen att gnistbildning vid slipning orsakat brand i det filter som sitter monterat inne i produktionslokalen. Värmen från branden i filtret har värmt upp den oisolerade plåtkanalen som passerar genom väggen. Brännbart material sannolikt förhydringspapp innanför fasadteglet har antänts varefter branden spridits i mellanrummet och vidare upp till vinden. På vinden har Masoniten och brännbart material (bla. annat skräp) direkt ovanför öppningen i skalmuren antänts. Branden har spridits upp mot vindnocken och skapat kolningsskador i takstolvirket mm.

*Gröna pilen visar filtret där branden började. Röda pilen visar maskinen där slipning skedde som orsakade branden.*

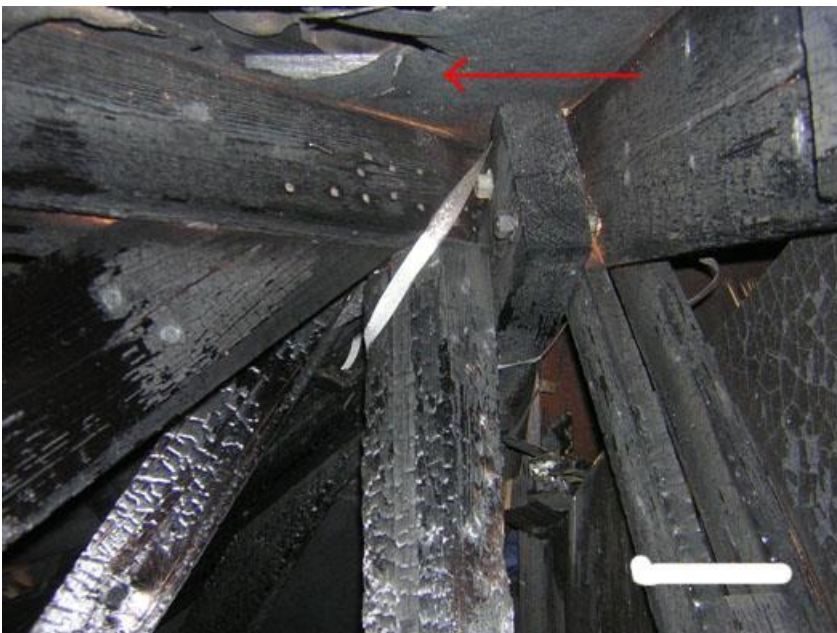
*Kolningskador på takstolar och balkar uppe vidnocken. Pilen visar rester av bränd masonite.*
