ANLEDNING TILL UNDERSÖKNING

Brand i batteriladdare. Inlämnad till räddningstjänst av ägaren för orsaksutredning.

Batteriladdare av märket X. Årsmodell 2004.

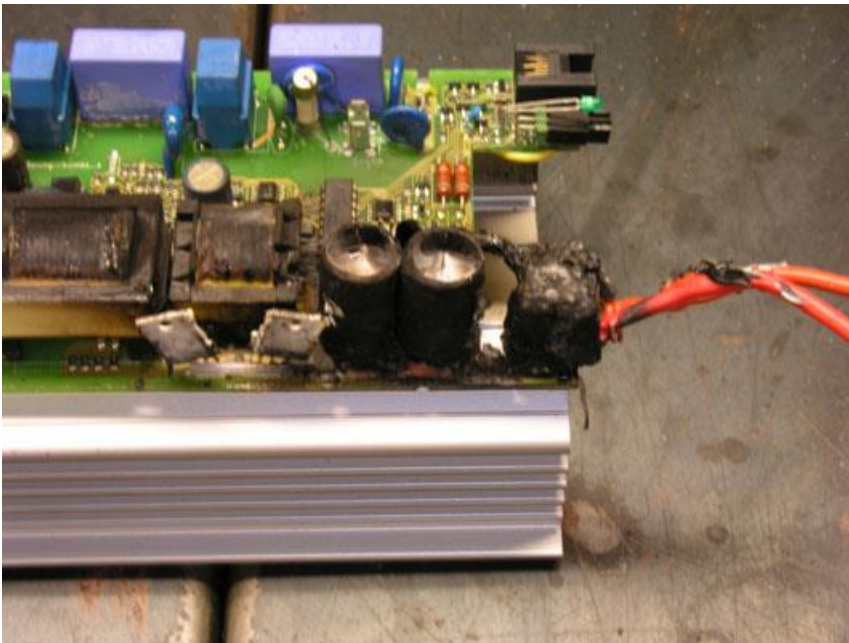
Batteriladdaren uppvisade smältskador i plasten på båda gavlarna samt i lockets undersida. Brandskadorna var störst i och under anslutnings-kopplingen till laddströmmen (lågströmssidan). Kablarna hade endast små brännskador intill kopplingen. Säkringen (20 amp) var hel. Inga brandskador förekom på några 230 volts komponenter. På de brandskador som finns går det att utläsa att laddaren varit uppskruvad lodrätt med kablarna nedåt. Batteriladdaren skickades till Företag X i stad X som i sin tur skickade den vidare till Företag X i land Y för vidare orsaksutredning. Deras orsaksutredning kom fram till samma orsak och bekräftade därmed den här utredningens slutsats.

1. Att det fanns någon dålig lödning i kretskortet under anslutningskopplingen till laddströmmen. (Kretskortet är för bränt i det området för att kunna se om det var fel på någon lödning).
2. Att minus kabeln inte varit riktigt installerad i anslutningskopplingen till laddströmmen vilket medfört glappkontakt. (Anslutningskopplingen var för bränd för att se om så var fallet).

Bilden visar anslutningskopplingen för laddströmmen där branden startat

Företaget X är medveten om problemet att användarna skall installera laddströmskablar i anslutningskopplingen själva. Företag X har därför från augusti år X börjat att monterat kablarna till laddströmmen direkt vid fabriken istället.

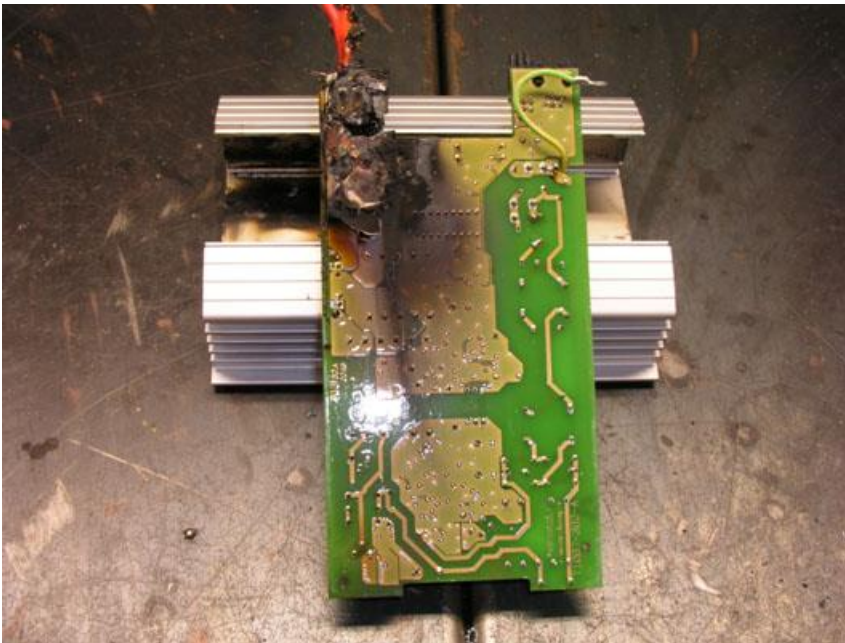
Bilden visar kretskortet från undersidan. I det övre vänstra hörnet är anslutningskopplingen för laddströmmen där branden startat. Lötningarna på undersidan är sönderbrända och går därmed inte att säga om dessa varit undermåliga.
