ANLEDNING TILL UNDERSÖKNINGEN

Brand i spånindustri, kommun X, söndagen den XX-XX-XX.

HÄNDELSEN

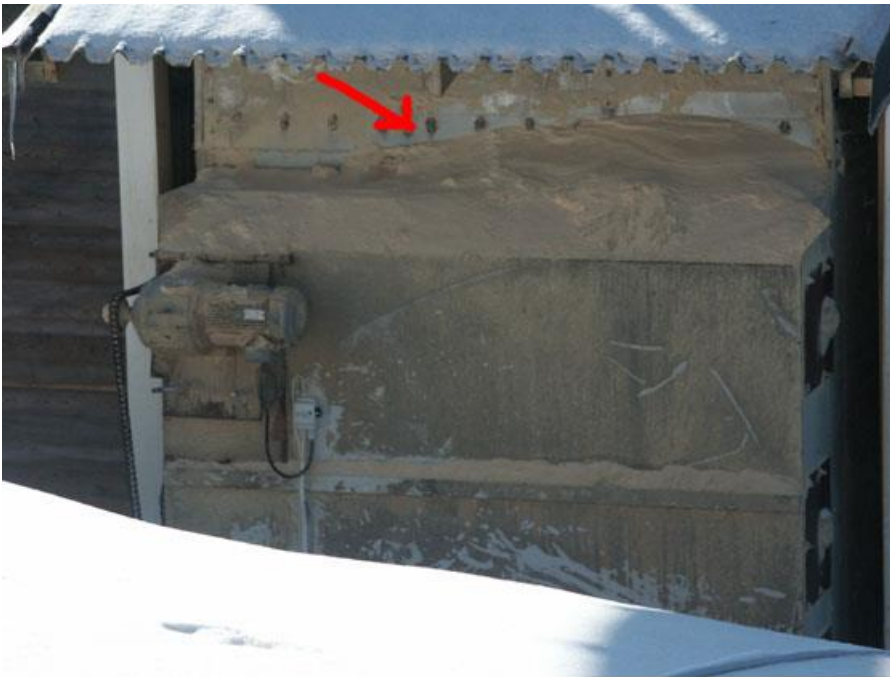
Exakt vad som orsakat felet i elskåpet har inte gått att fastställa då allt material är mycket skadat i skåpet. En elutredning synes vara irrelevant i detta fall. Hela fabriksområdet är täckt med trädam. En förklaring till att damm kommit in i elskåpet är att damm som finns i luften kommer in via friskluftintaget. Vidare medför dammet problem med brandspridning om förhållandet varit annorlunda utan snö och en torr sommardag torde dammansamlingen på området

Damm finns överallt!

- Genomför en omfattande riskanalys som belyser alla problem innan beslut om brandskyddsinvesteringar görs.
- Överväg helkapslade system för el i dammiga utrymmen.
- Gör om möjligt spånhanteringen mer sluten.
- Bygg in automatiska brandspjäll i förbindelser mellan byggnaderna.
- Bygg in smarta lösningar för att kunna tömma ut spån ur anläggningen vid eventuellt ny brand.
- Upprätta insatsplaner för räddningstjänsten.
- Hitta en lösning på brandvattenfrågan. En mer omfattande brand innebär stora problem med brandvatten

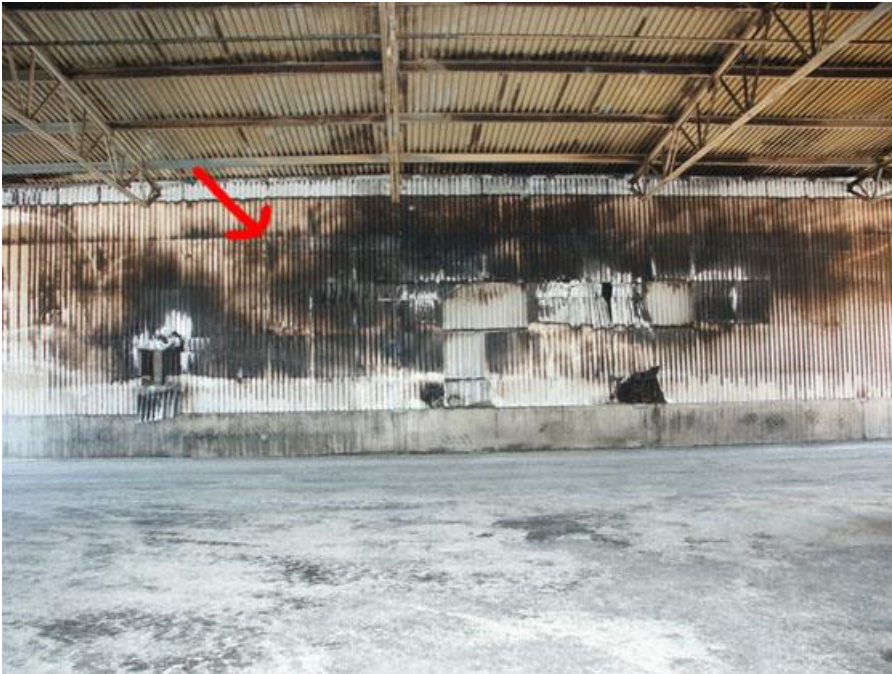
1. Ett fel i elskåpet utlöser en lokal dammexplosion inne i skåpet.
2. Branden sprids till rummet med skruven.
3. Branden sprids i materialet via utrymmet mellan spånet och väggen i inmatningen från lagret till skruvrummet.
4. En snabb ytflamspridning i dammavlagringar inne i lagret medför att branden sprids till hela lagret.
5. På grund av att förhållande vis lite spån fanns i lagret så avtog branden i lagret då annat brännbart än dammavlagringar saknades i stora delar av lokalen.

Tecken på "ytflamspridning" i dammlagret på innerväggar i plåt. Även i taket finns spår.
