ANLEDNING TILL UNDERSÖKNING

Brand i samband med pumpning av toluen (brandfarlig vara).

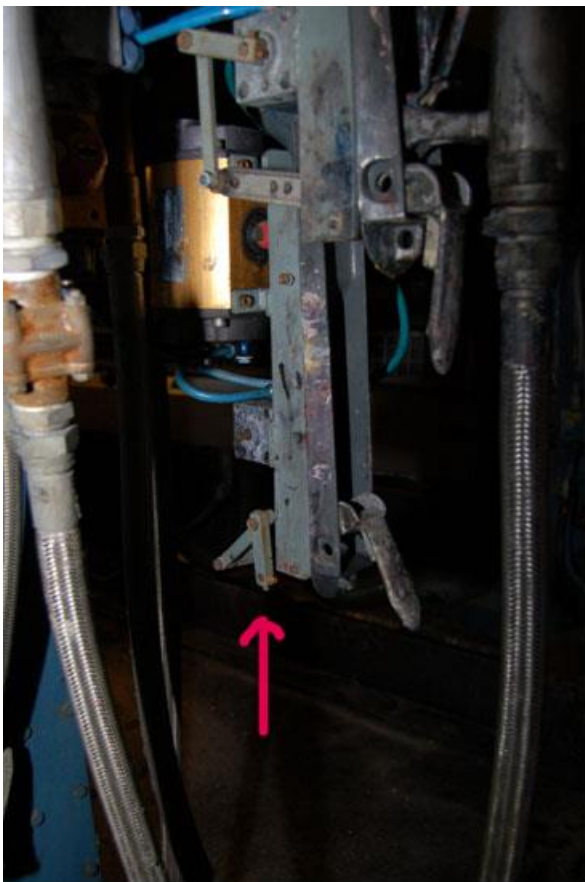
Ledarm till avstängningsrelage vid pumpning av brandfarlig vätska, ur funktion.

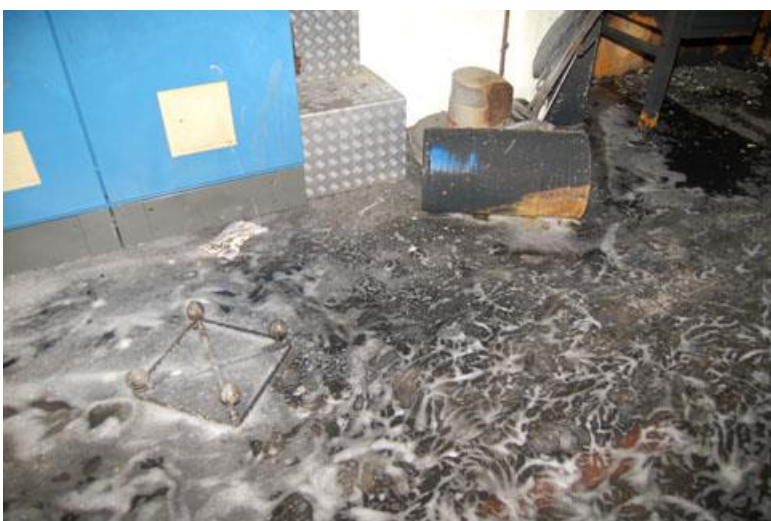
Vid maskinens södra gavel, 5 meter från pumpstationen ligger ett omkullvält stålfat som rymmer 50 liter. Ca 1 meter från fatet ligger ett upp- och nervänt hjulstall med hjul av samma modell som används på kontorsstolar. Från fatets mynning finns ett brand-V, upp över väggen mot varulagret i hela väggens höjd. I detta område finns 2 st utbrända 200 liters stålfat. Dessa fat har enl. utsago innehållit trasor med färg och lösningsmedelsrester. I takhöjd rakt ovanför primärbrandområdet löper flera kopparledningar. Ledningarna är i området för primärbranden utsatta för värmepåverkan men är till synes hela. Rörsystemet transporterar brandfarlig vara till olika förbrukningsställen i maskinlinjerna. Kopparledningarna ingår i ett trycksatt system där pumparna startar automatiskt när trycket sjunker i systemet (vid förbrukning). Ledningarna är dragna genom väggen in mot fatlagret och löper även där (i takhöjd) oskyddade vidare till en cistern med pump i det s.k. färgköket. Denna cistern rymmer max 500 liter men bedöms vid brandstart ha innehållit ca 300 liter kl 1 vätska.

Vid samtal med serviceman MM och maskinoperatör OO redogör dessa för händelseförloppet. OO hade ställt fram ett 50-liters stålfat vid maskinens pumpstation. Fatet står på en liten plattform med fyra hjul för att kunna flyttas smidigt. Han fyller brandfarlig vätska i fatet via ett pistolhandtag som är kopplat till pumpstationen. När han fyllt ungefär halva fatet känner han att handtaget blir varmt. Han ser samtidigt hur en eldslåga slår ut från munstycket och omedelbart antänder vätskan i kärlet. OO bränner sig på armen och tappar då munstycket på golvet. OO uppger att han ej minns om han knuffade undan kärlet. (Anm. vid tidigare polisförhör har OO dock uppgett att så skett). Han vänder sig om för att hitta en handbrandsläckare men ser att branden snabbt sprider sig över golvet och väggen. Han ropade då på MM som var sysselsatt med arbete vid en rulle, och uppmärksammade honom om branden. MM ser att det brinner på golvet bakom maskinens 5:e tryckverk. Han bedömer att lågorna då är 1,5 meter höga. MM tryckte på maskinstopp och sprang sedan ut tillsammans med OO. MM är osäker på om larmet aktiverats i detta läge. OO är säker på att dörren mot fatlagret var stängd när man lämnade lokalen och att larmet då ej löst ut automatiskt. SOS larmades via befintlig nödtelefon. När man sedan tittade in i maskinhallen noterades att samtliga portar i brandcellsgräns var stängda viket innebär att larmet då aktiverats. Vid en direkt fråga till OO om stålfatet varit skyddsjordat vid brandfarliga vätskafyllningen berättar OO att han glömt bort att göra detta.

Branden har orsakats av att en statisk urladdning orsakat en gnista vid fyllning av ett stålkärl som ej varit skyddsjordat. Branden har spridits i lokalen då ca 25 liter brinnande vätska runnit ut över golvet och antänt brännbart materiel i området. Branden har spridits in i färdigvarulaget via sticklågor vid en otät dörr i brandcellsgräns och sekundärt antänt brännbart material i denna lokal. Branden har med all sannolikhet spridits till fatlagret via en otäthet i brandcellsgräns och/eller värmeledningsskador på kopparledningar innehållande brandfarlig vara. Sekundärt har rörledningarna brustit i fatlagret och den utflödande vätskan har kunnat antändas. Branden i fatlagret har spridits explosionsartat viket medfört att en brandgasventilator har slitits ur sitt fäste i takkonstruktionen.

Stålfat som innehöll den antända vätskan, hjulställ som kärlet stod på vid fyllningen.

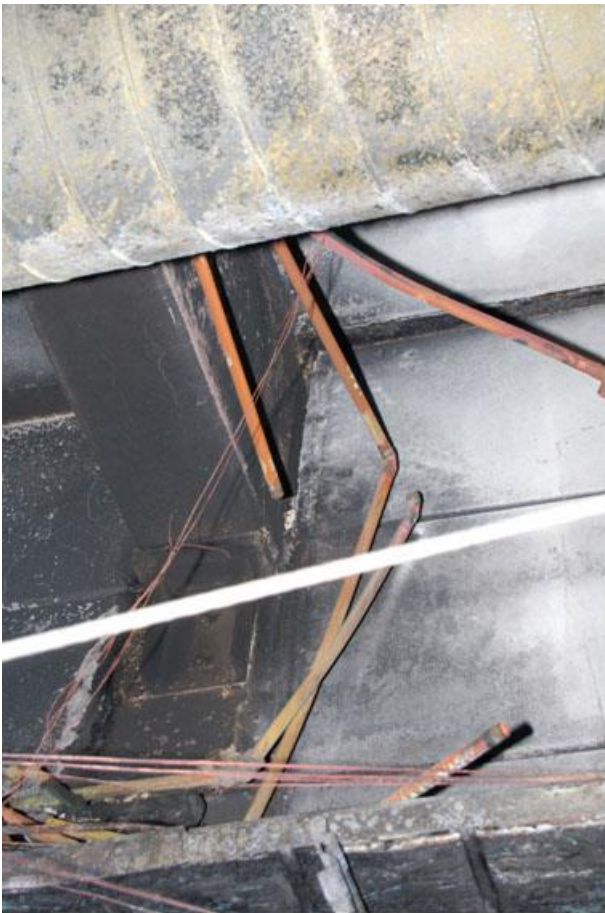
Vid en takstol som bryter väggkonstruktionen finns en otäthet som kan ha medfört att en sticklåga kunnat bryta igenom brandcellsgränsen. De kopparrör som löper i taket i fatlagret är deformerade av värme. Detta har medfört att flera av rören har brustit i slaglödda och/eller skruvade skarvar. I det område brandpersonalen beskriver att branden varit mest intensiv hänger ett brustet rör från taket. Röret leder till en cistern i pumprummet. Vid

tryckfallet har pumpen startat automatiskt och tömt ca 300 liter klass 1-vätska över golvet i fatlagret. Vätskan har utgjort bränsle för brandspridningen i fatlagret.

Kopparledningar i fatlagret har deformerats och släppt i skarvar.
