ANLEDNING TILL UNDERSÖKNING

OBJEKTET

Enplans industribyggnad byggd på 70-talet. Br3 byggnad. Helt renoverad och återuppbyggd efter en anlagd brand som inträffade den aa-aa-aa. Byggnaden är på ca 600 m² och innehåller två olika verksamheter. Det ena är en däckfirma på ca 200 m² och det andra är en restaurang på ca. 400 m². Verksamheterna är brandtekniskt avskilda från varandra med en vägg i brandteknisk klass EI60 (krav EI30). Direkt ansluten mot byggnaden ligger en större industribyggnad i två plan som innehåller en fabrik, ett gym och ett lager. Den brandtekniska avskiljningen mellan byggnaderna består av en brandmur i klass EI 120. Däckfirmas fasad består utifrån av någon form av cementbunden skiva, stomme av träreglar med obrännbar isolering invändiga väggar var av gips. I samband med den anlagda branden då restaurangen antändes med bensin som kastades in genom ett fönster som krossades, så blev rök och sotskadorna på den angränsande däckfirman omfattande. Vid återuppbyggnaden påtalades vikten av att utföra brandcellsgränsen på ett korrekt sätt.

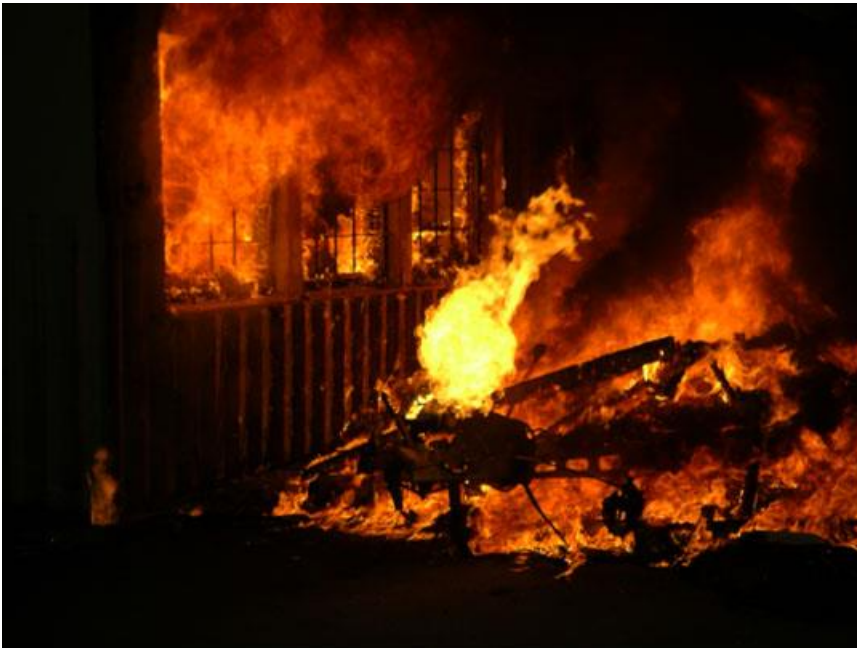
Rester av husvagn och lågan från gasolflaskans säkerhetsventil

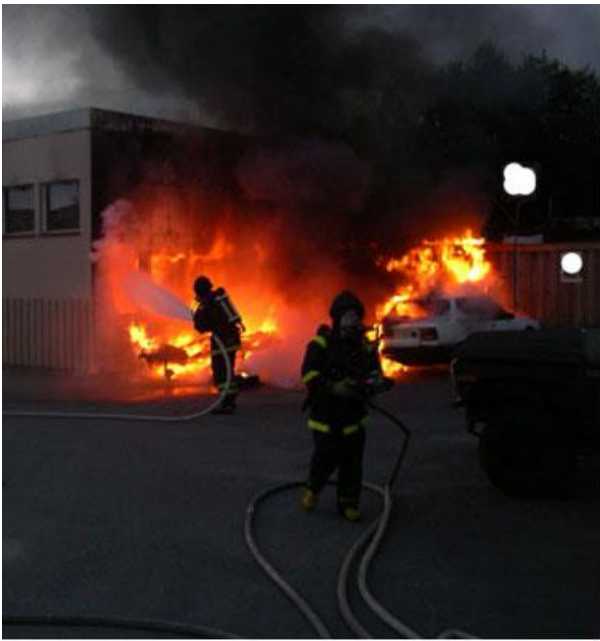
Pågående släckinsats
