## **ANLEDNING TILL UNDERSÖKNING**

Brand i ett klassrum i skolan. Branden spred sig upp i takkonstruktionen och var mycket svårsläckt. Från polisens sida fanns ingen misstanke om brott varför något deltagande från polisen ej var aktuellt.

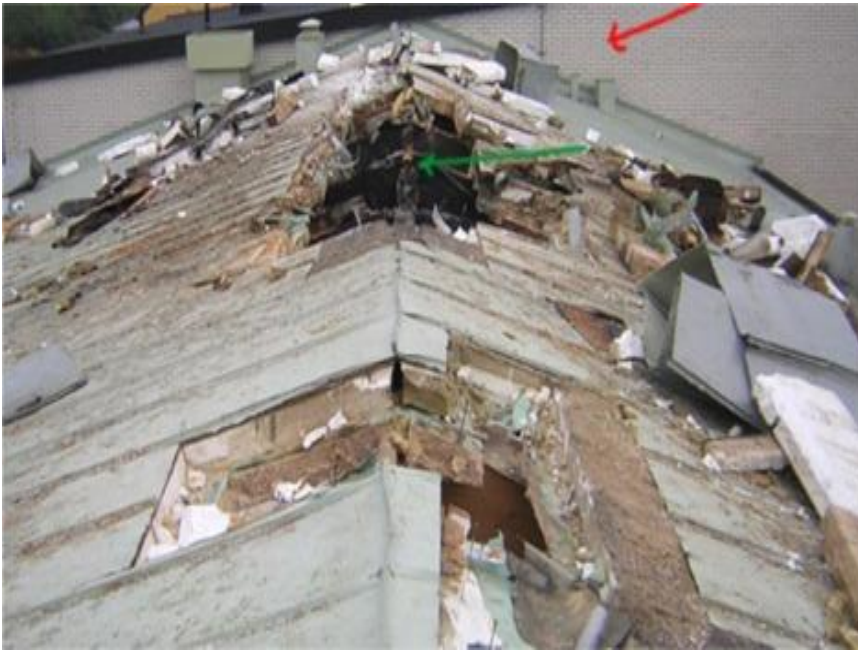
Eftersom brandskador endast finns i ett klassrum så kan primärbrandområdet lätt fastställas. Platsen framgår av bifogad ritning. Primärbrandplatsen kan fastställas till ett hörn t.v. innanför dörren. Från en nivå på ca. en m. från golvet och upp utefter väggen finns en brandskada som sprider sig upp i V- form mot taket. Spår på väggen och foton tagna under släckningsarbetet visar att ett mindre bord stått placerat mot väggen. Ca 70 cm ovanför bordet har tre hyllor varit monterade.

Undersökningen visar att det troliga startföremålet är symaskinen. Brandorsaken kan vara ett tekniskt fel, men det kan också vara kvarglömmt tyg i maskinen som legat mot symaskinens lampa.

*Den röda pilen visar avskiljande vägg mot gymnastiksalen.  
Nedanför den gröna pilen startade branden.*

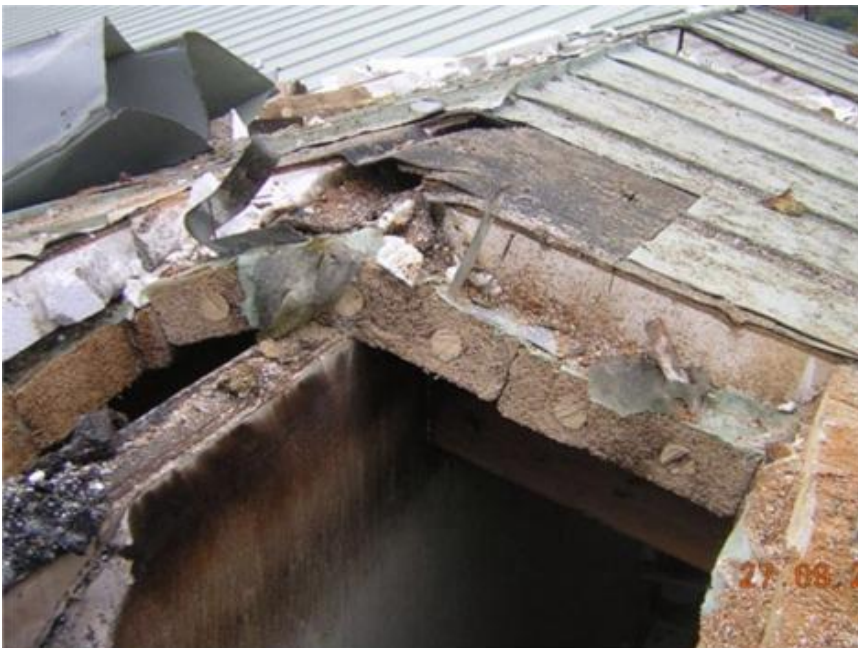
Undersökningen fortsätter med att utreda hur brandspridningen skett. Branden utefter klassrumsväggen har träffat träullsskivornas undersida uppe vid takets högsta punkt. Troligen har detta skapat en långsam glödbrand. När man tittar på hur träullsskivorna är ihopfogade uppe på nocken, visar det sig att det finns ett V-format hålrum. Det V-formade hålrummet har troligen gjort att det funnits tillgång på luft samt att röken har kunnat sprida sig i sidled. Vid närmare kontroll av bortmonterade delar av träullsskivorna kan det konstateras att kolning har skett i armeringen bestående av trästavar.

*Takkonstruktionen i genomskärning. Träarmeringen.*

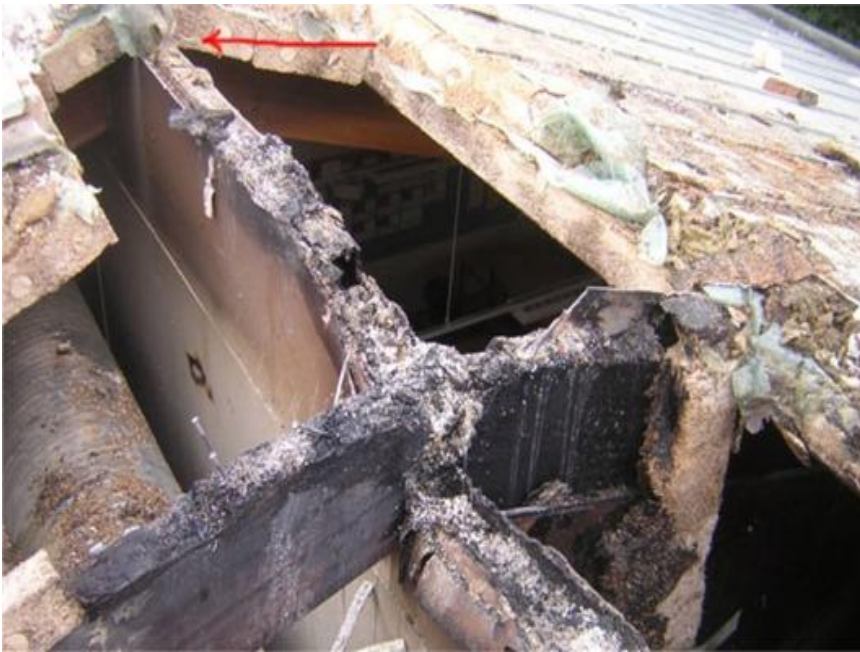
*Treolitskivorna har uppe pånocken inte legat dikt mot varandra.  
Pilen visar en platsbit, bakom finns en V-formad öppning som  
troligen bidragit till brandspridningen utefternocken*
