## UTREDNING

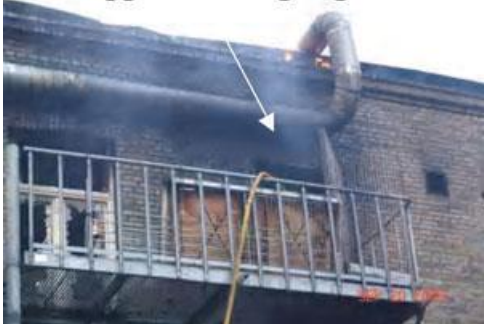
### *Den öppna nödutgången*

*Utvändig släckinsats mot nattklubbens övre plan. Delar av vindsbjälklaget hade bränts av och fallit ner i lokalen, vilket gjorde det omöjligt att inifrån bekämpa på detta våningsplan.*

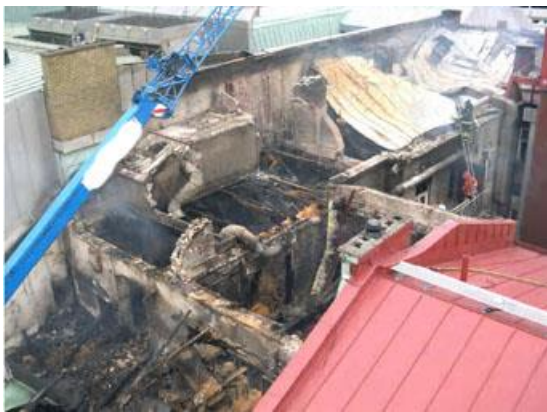
*Släckningsarbetet går nu mot sin slutfas. Taket snart helt frilagt och sedan återstod en del smärre glödhärdar i bjälklag och väggar.*
