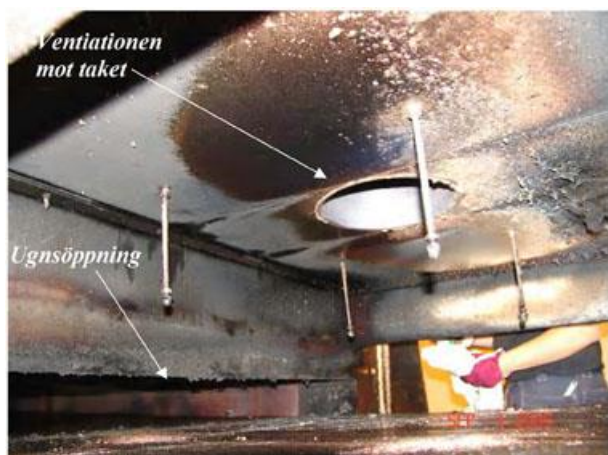
Branden från ugnen har också spridit sig upp genom ventilationssystemet till takfläkten, här slår det meterhöga lågor upp från ventilutloppet. Hela ventilationssystemet mot taket måste kontrolleras för att inte branden skulle sprida sig till intilliggande byggnadsdelar, speciellt taket intill fläkten. Värmekamerorna var ovärderliga vid detta arbete. Dessbättre kunde branden begränsas till den del av ugnen där branden startade samtidigt som den höll sig inom ventilationskanalerna. Redan på morgonen efter branden hade renovering av ugn och ventilationssystem påbörjats. Under bakningen sker en kondens varvid en viss avsättning sker i såväl ugn som ventilation, bl.a. innehåller denna avsättning socker. En överhettning och antändning av denna avlagring har således orsakat branden i ugnen.
