## ORSAK TILL UNDERSÖKNING

Brand i ventilationssystem.

Gert Lönnqvist, räddningstjänsten.

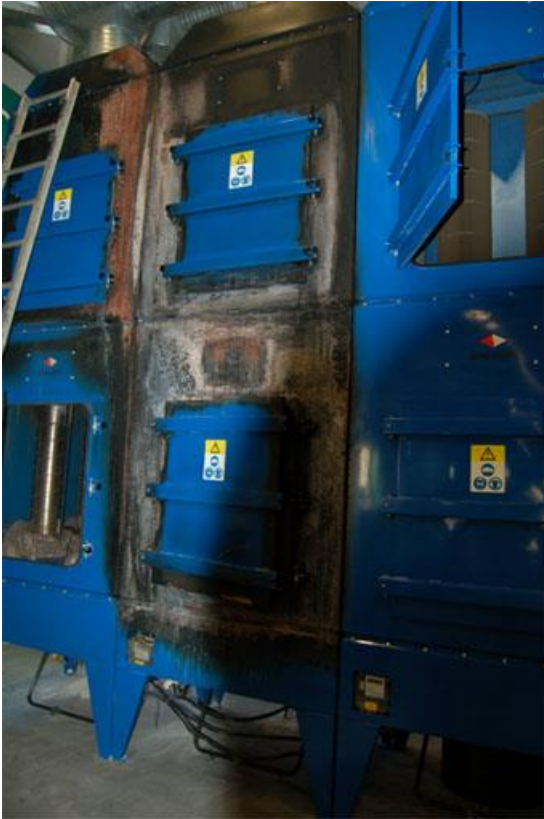
Undersökningen genomfördes den XX-XX-XX kl 10.00. NN redogör för händelsen. Branden startade i filter no 2 och spreds till därefter till filter 1 och ventilationsrören. Vid upptäckten var det nedre högra hörnet på filter 2 rödglödlat. Brandbilden stöder denna iakttagelse. Färgen på filtret är bortbränd i ett brand-V som sträcker sig från filtrets botten tunna upp över hela filtret och vidare in över filter 1 och 3. Filtrets inredning och filterstrumpor är totalt förstörda av branden. Filtrets elektriska styrdon som finns placerat nertill på filtrets front, uppvisar endast sekundära skador orsakade av yttre värmepåverkan. I övrigt finns inga skador på elektriska installationer som skulle kunnat orsaka brand. I stoftkärlet återfinns resterna av det stoft som funnits vid brandstart. Stoftet har stelnat i en hård slagkaka. Vid närmare inspektion konstateras att ett stort antal cigarettfimpar finns i stoftet. Vid besiktning av de övriga kärnen återfinns även här cigarettfimpar. Ett svetsbord som är anslutet till ventilationssystemet besiktigas. Bordet ventileras både över och under den perforerade bänkskivan, med hjälp av kåpor som är anslutna till ventilationsrören. I bottenkåpan återfinns ett hundratal cigarettfimpar.

*Primärbrandplatsen utgörs av filter 2, brandspridning till intilliggande filter*

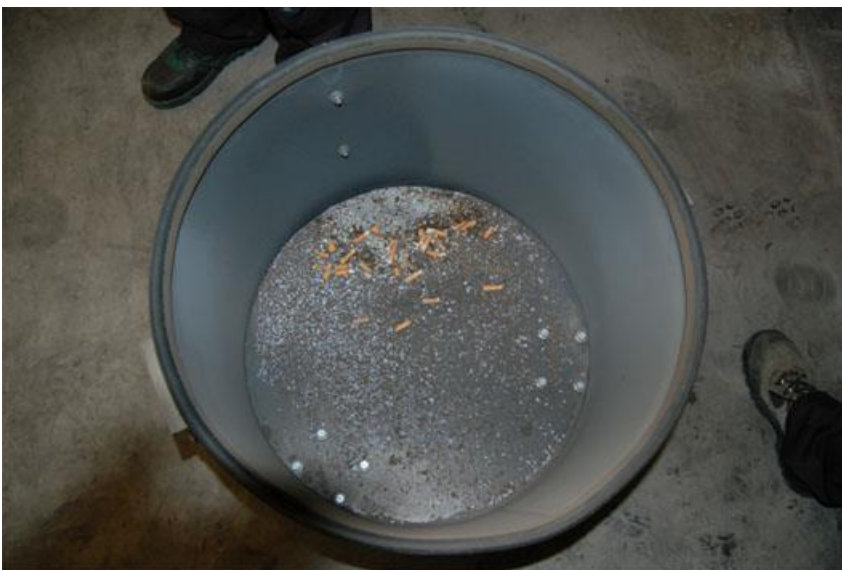
Branden har med all sannolikhet orsakats av att glödande cigarettfimpar har följt med luftströmmen från svetsbordet till filtret. Där har glöden antänt filterstrumporna, alternativt stoftet i filtrets uppsamlingskärl.

*Cigarettfimpar finns även i de uppsamlingskärl där filtren inte brunnit*

Branden har orsakats av den mänskliga faktorn. De anställda måste ha förståelse för och därmed respektera de säkerhetsrutiner som finns inom företaget.
