SAMMANFATTNING

Troligen en för dåligt dragen anslutning i gasoltuben vilket gav läckage som i sin tur antändes av den redan brinnande grillen. Stor fara förelåg för hela byggnaden.

Ett läckage i en gasogrill orsakade en mindre brand på en villaaltan. Låghöjden bedömdes efter en kort tid till ca två meter. Innehavaren och en granne släckte branden med en pulversläckare. Rtj lossade lite fasadbeklädnad i anslutning till initialbranden för kontroll av bakomliggande material. I övrigt ingen åtgärd.

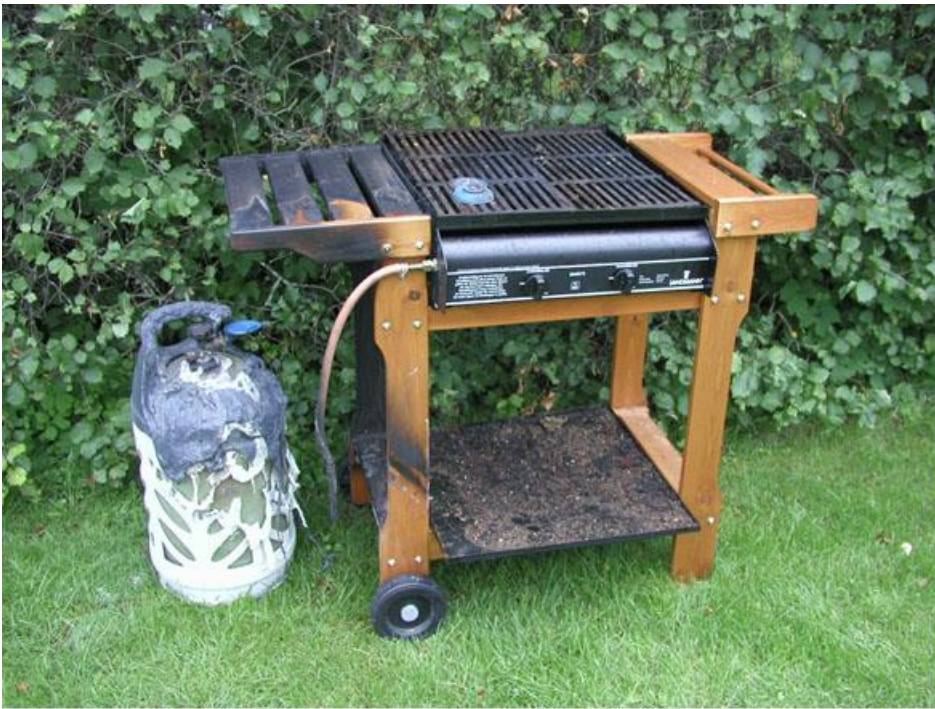
Alt 1 Ett gasolläckage har uppstått i anslutningen från flaskan till reducerventilen pga att anslutningen var för lite åtdragen. Anslutningsmuttern på reducerventilen har korta medbringare vilket kan försvåra åtdragningen. Små föroreningar i gängen kan ge tillräcklig friktion för att ett momentet ska kännas tillräckligt.

Trolig placering av gasolflaskan i förhållande till grillen.
