ANLEDNING TILL UNDERSÖKNING

Brand på bensinmack. Branden misstänks vara anlagd och rubriceras av polisen som försök till mordbrand. Undersökningen/ besöket på macken gjordes i första hand för att diskutera sakens allvar med föreståndaren.

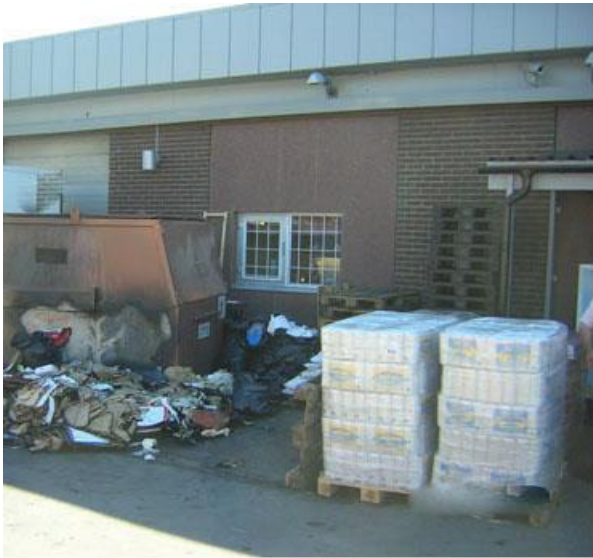
Bedömningen är att utan tidig upptäckt och brandförsvarets insats, förelåg en uppenbar risk för brandspridning i första hand till ytterligare brännbart material i området vid fasaden och sedan via takfoten upp till vinden. I fasaden direkt bakom containern fanns två fönster. Risk för spridning in genom fönstren förelåg. Därmed förelåg risk för spridning till resten av byggnaden som på flera platser innehöll stora mängder brännbart material och brandfarliga vätskor. Personal arbetade i byggnaden. Pga risken för brand och rökgasspridning inne i byggnaden, förelåg risk för deras liv och hälsa.

Brännbart material i alla former lagrades mot fasaden

Undersökningen bestod i huvudsak av att dokumentera brandplatsen med foton. Därefter hölls ett möte med föreståndaren, som inte behövde någon direkt övertalning för att förstå att allt material som lagrades mot eller nära fasaden måste flyttas bort. En överenskommelse på platsen gjordes om hur förvaringen av brännbart material och parkering av bilar skall ske för att i framtiden undvika att locka till anlagd brand. Dessutom gjordes en överenskommelse om att genomföra brandskyddsutbildning med personalen.

Enligt överenskommelse vid undersökningstillfället genomfördes brandskyddsutbildning med personalen. Vid utbildningstillfället kunde bilder från branden användas. Bilderna fungerade som en bra motivationshöjare hos personalen. vid besök på macken några månader efter branden visar det sig att man fortfarande respekterar lagringsförbudet mot fasaden.
