ANLEDNING TILL UNDERSÖKNING

Rökutveckling från en lastbil som stod vid en lastkaj inne i ett stort garage. Röken spred sig till en stor del av centrumet, som fick utrymmas.

OBJEKTET

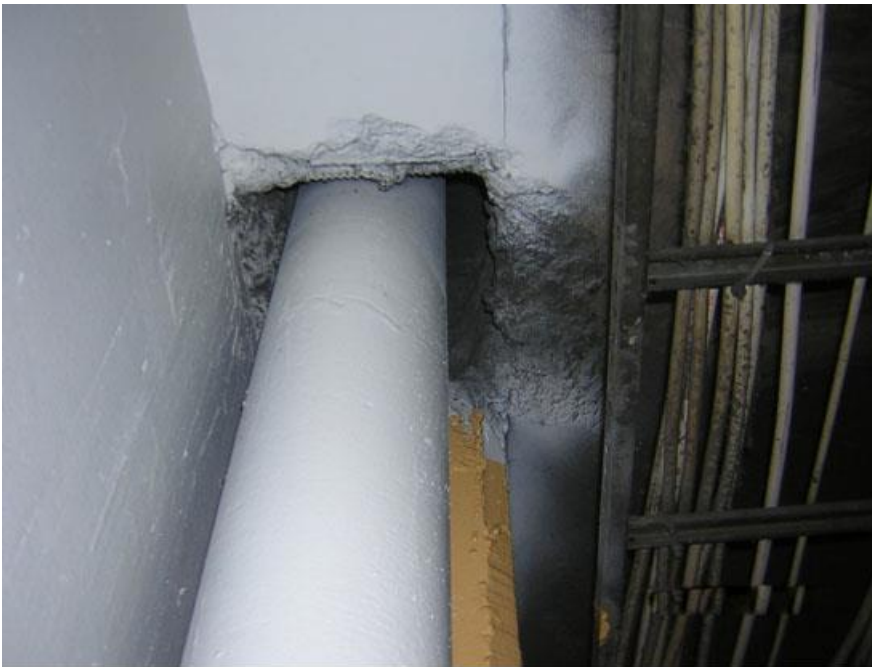
När röken fortfarande fanns kvar i byggnaden såg jag möjligheten att undersöka hur spridningen gått till. Jag tog kontakt med den tekniska förvaltaren, som har mycket bra lokalkännedom och nycklar till alla utrymmen. Larmet hade ringts in till SOS av lastbilschauffören, men det hade även kommit in som automatlarm. Vi kunde konstatera att den detektor som utlöst låg två plan ovanför lastkajen och att röken spridits via ett hisschakt och vidare in i en korridor vars dörr mot hisshallen hade stått uppställd. Kraftig rökspridning skedde från lastkajen till ett nedanför liggande garage där en stor del av centrumets kunder parkerar och via en gång går in i centrumet. Gången var delvis rökfylld. Vi kunde konstatera att det fanns otätheter i bjälklaget där ett rör passerar från lastkajen och neråt.

I den här öppningen i bjälklaget mellan lastkajen och gången i parkeringsgaraget läckte röken ut.

Brandförsvaret och centrumledningen har kommit överens om att med hjälp av rökmaskiner ytterligare undersöka hur rökspridningen i anläggningen gick till för att kunna åtgärda felen. Detta är givetvis mycket viktigt med tanke på den mycket täta trafik som är i garaget och lastkajen. Vid en riktig bilbrand med varm svart rök hade rökspridningen blivit betydligt värre och konsekvenserna avsevärt större. Om bilen brunnit är det troligt att centrumet hade fått stänga för sanering under en tid mitt under julhandeln. Centrumledningen inser detta och vill därför så fort som möjligt hitta bristerna.
